# Asbestinventarisatetest

Delstraat 21/2, 3620 Lanaken

Attestnummer : 20260121-000286.000

Uitgegeven op : 21.01.2026

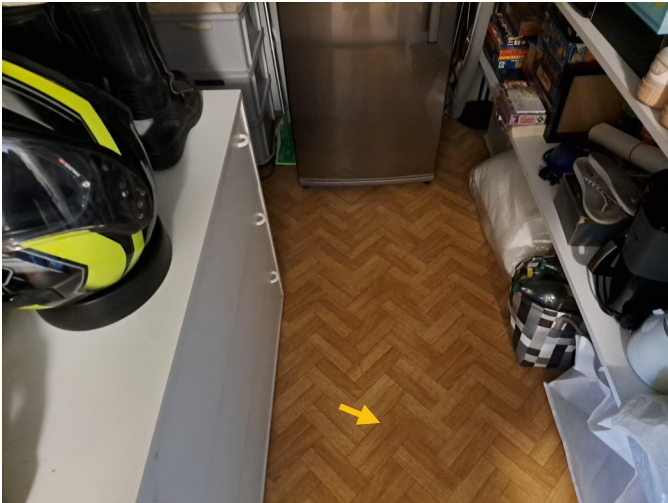
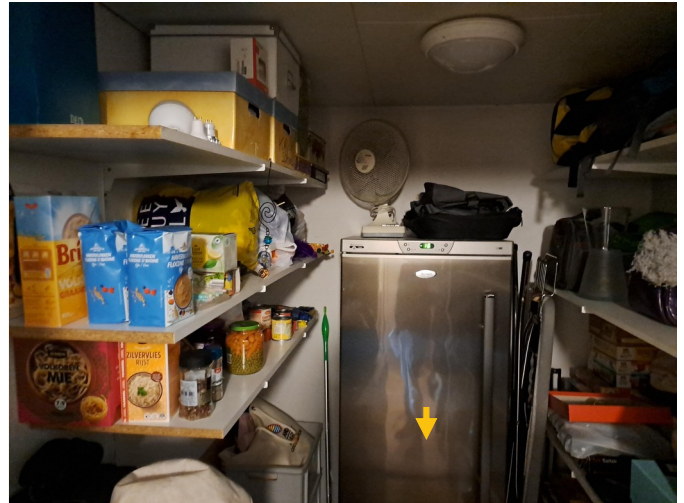
vloerzeil is een soepele linoleum  
geen asbestverdachte novilon

Basis voor advies	De asbestdeskundige beoordeelt het materiaal als niet-asbestverdacht.
Primaire drager	Vloer

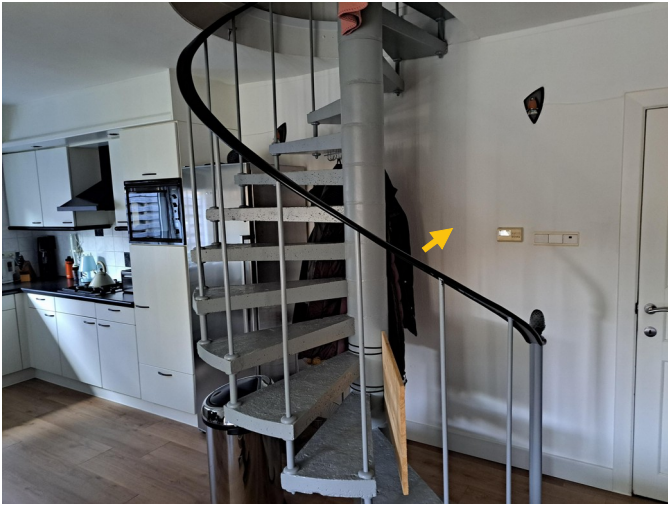
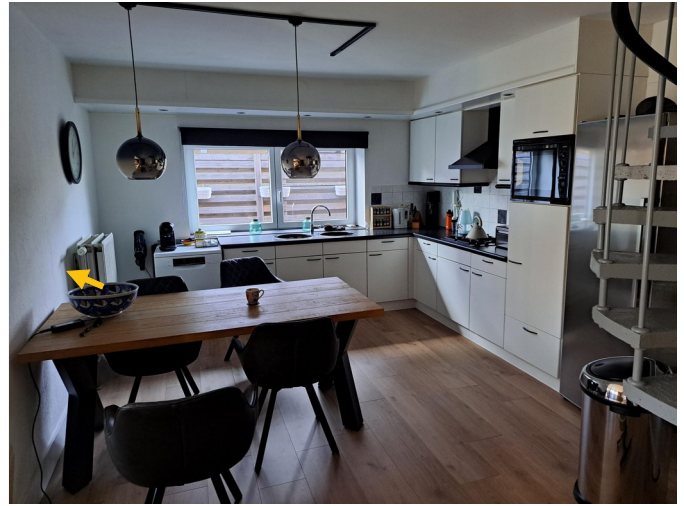
## Fiche 2: Pleisterwerk muren

Geen asbest

#	Type	Referentie	Resultaat
2.1	Mengmonster	e721	Geen asbest

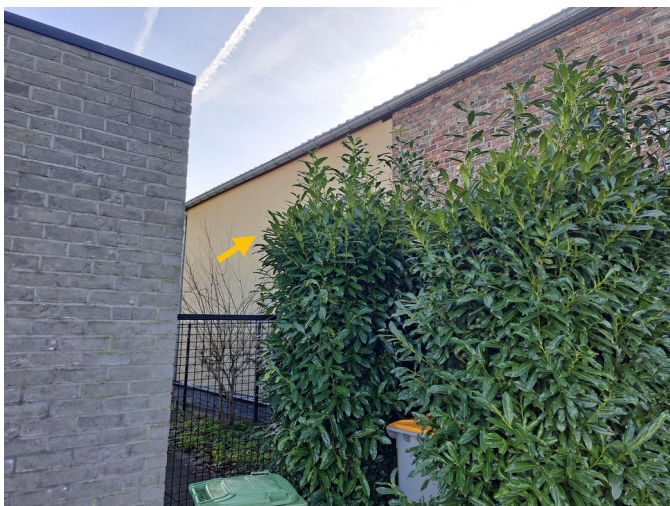
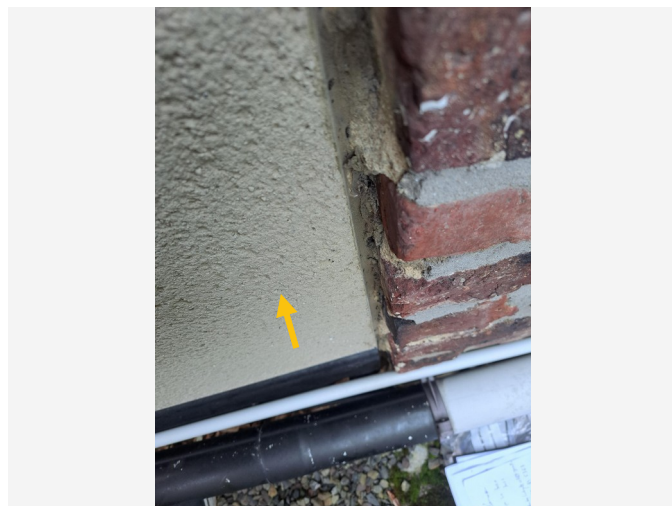
## Fiche 3: Crepi gevel

Geen asbest

#	Type	Referentie	Resultaat
3.1	Mengmonster	e722	Geen asbest
