# Asbestinventarisatetest

Smisstraat 45, 3620 Lanaken

Attestnummer : 20260215-000027.000

Uitgegeven op : 15.02.2026

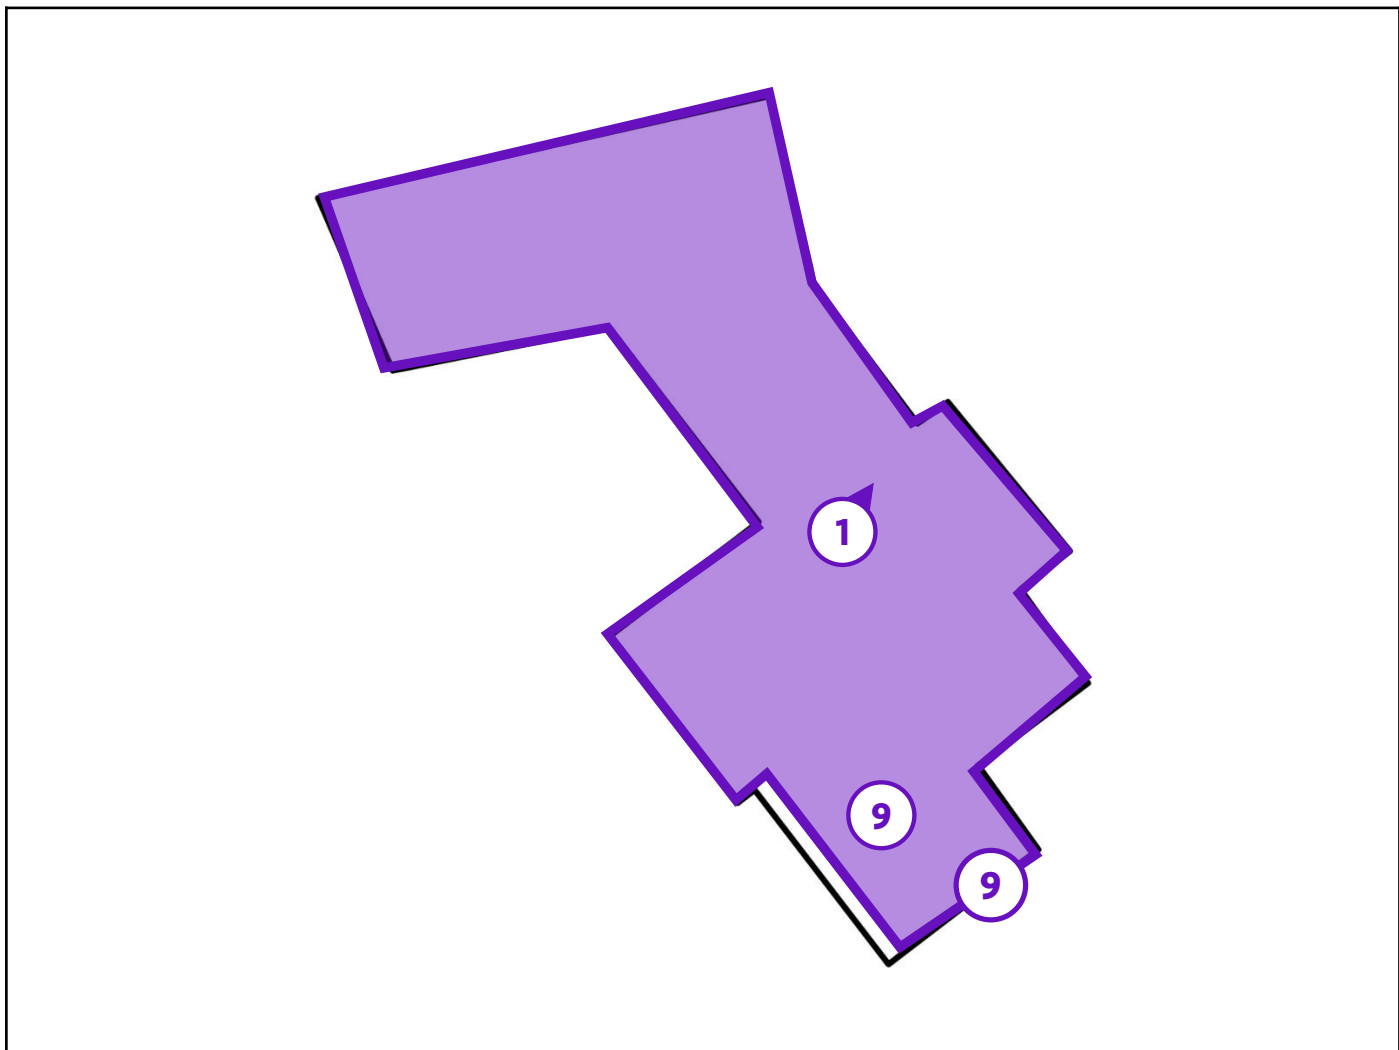
## Plan 1.2: dakenplan

Beschrijving	Type	Actie
1. Schoorsteen rookgaskanaal	Beperking	-
9. Onderdak van de woning is uit doek	Overige ruimte of materiaal	-

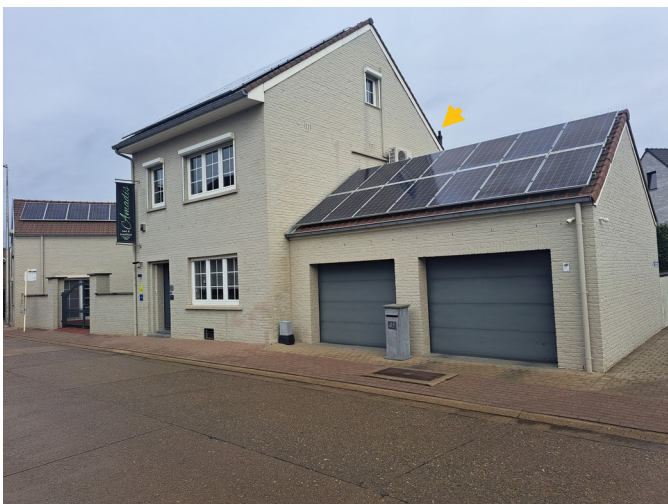
Situeringfoto

**Reden:** Het te onderzoeken materiaal situeert zich hoger dan 3,50 m te rekenen vanaf een veilige ondergrond

**Uitleg van de asbestdeskundige:** Het rookgaskanaal is niet beoordeeld. Aan de binnenzijde is de kachel aangesloten. Aan de buitenzijde is het hoger dan 3,5 meter om de schoorsteen te inspecteren. Het is niet zichtbaar of er een asbestverdacht rookgaskanaal aanwezig is in de schoorsteen. Conform ons inspectieprotocol mogen wij een beperking inroepen voor hoogtes hoger dan 3,5 m. Indien men dit wil laten onderzoeken, dient er een nieuwe afspraak gemaakt te worden en moet er een hoogtewerker voorzien worden, evenals iemand die bevoegd is om deze te bedienen en eventueel een techniek die de al dan niet aanwezige schouwhoed kan afnemen en weer terugplaatsen.

(Asbest)materiaal	Rookgaskanaal
Karakterisatie	Asbest (verdacht)
Primaire drager	HVAC infrastructuur en uitrusting

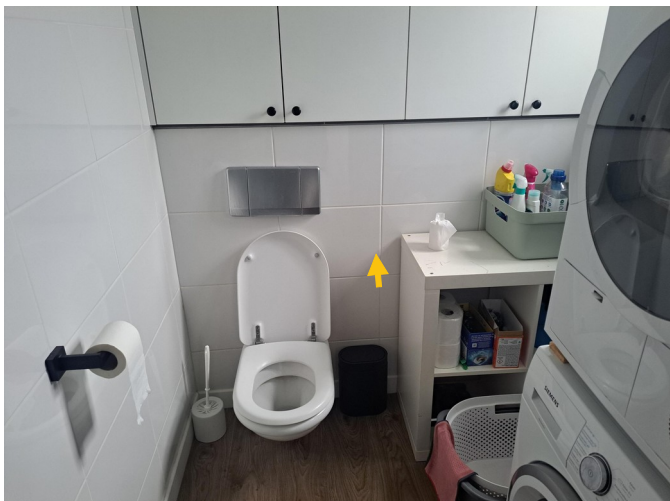
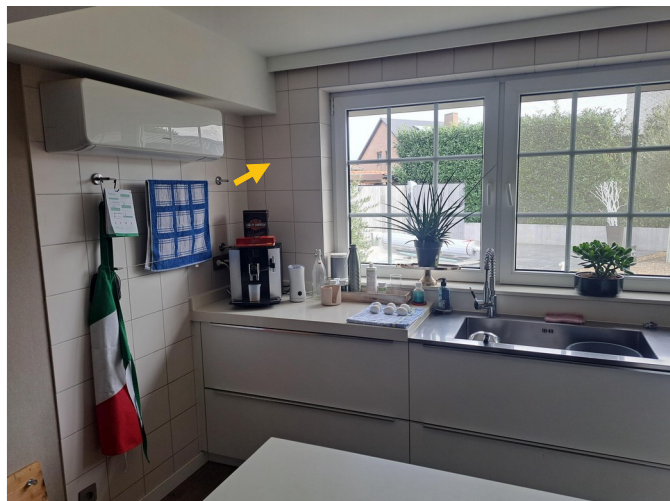
## Fiche 2: eventuele lijm achter wandtegels wc en keuken en badkamer

Afwerking met een intacte faÃ“ncetegels zonder zichtbare beschadigingen. Controle en monsternamen van de lijm laag is enkel mogelijk mits uitbreiding naar een aanvullend destructief onderzoek.

Beoordeling op basis van expertise, zonder een vaststelling door de asbestdeskundige.

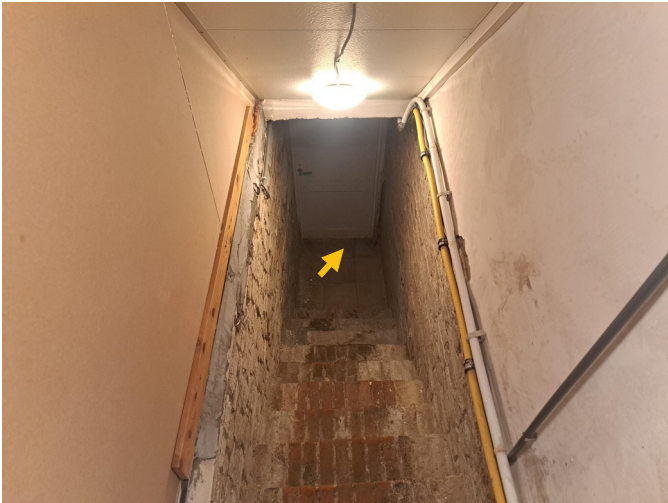
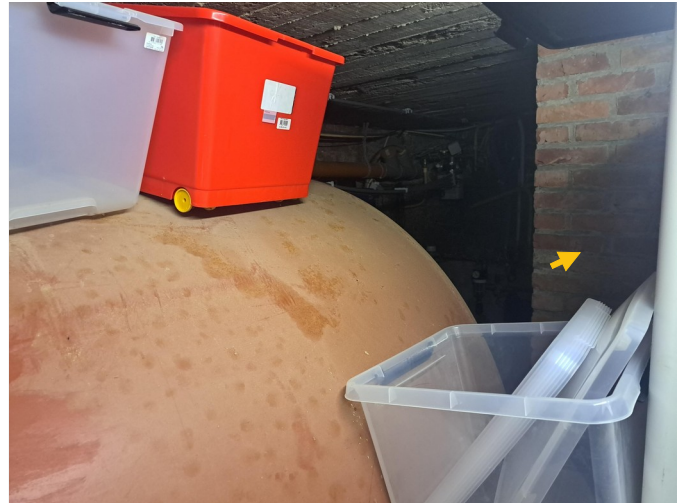
in de kelderberging is niets asbestverdachts vast te stellen

Basis voor advies	De asbestdeskundige beoordeelt het materiaal als niet-asbestverdacht.
Primaire drager	Binnenwand

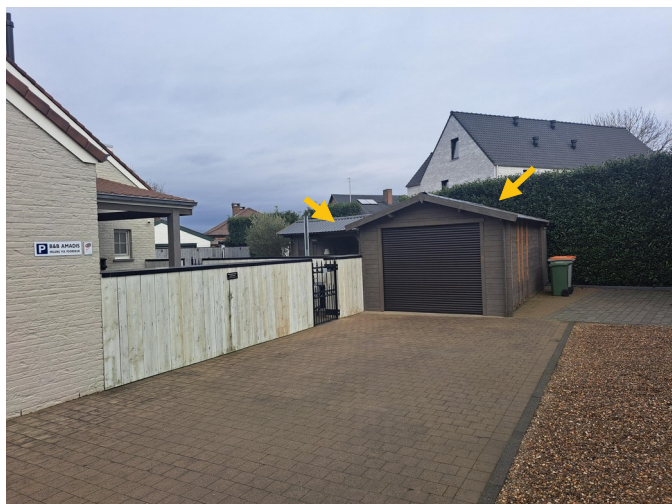
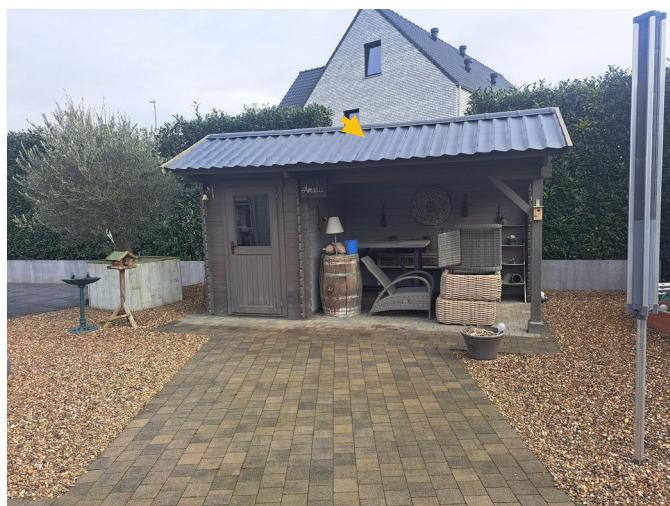
## Fiche 4: tuinhuisje en garage

in het tuinhuisje en de garage is niets asbestverdachts vast te stellen

Basis voor advies	De asbestdeskundige beoordeelt het materiaal als niet-asbestverdacht.
Primaire drager	Binnenwand

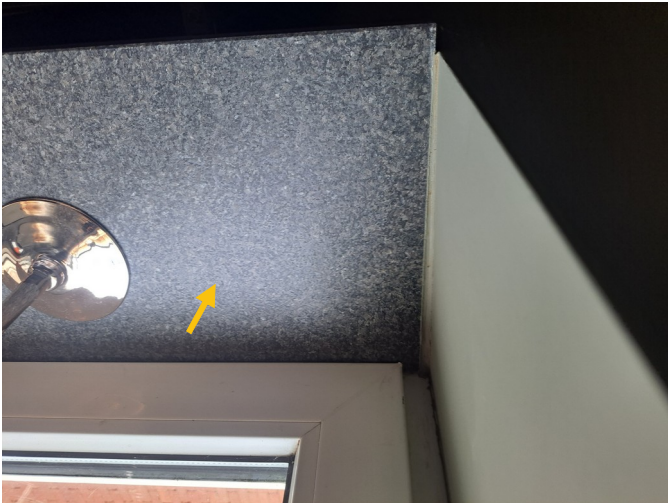
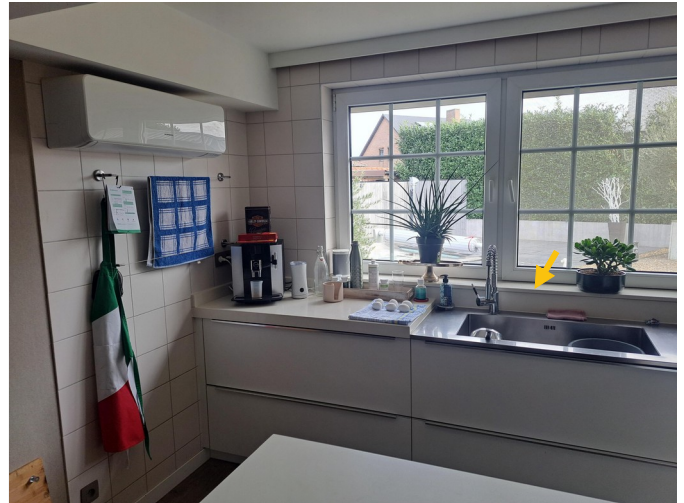
natuursteen , geen massal

<b>Basis voor advies</b>	De asbestdeskundige beoordeelt het materiaal als niet-asbestverdacht.
--------------------------	---

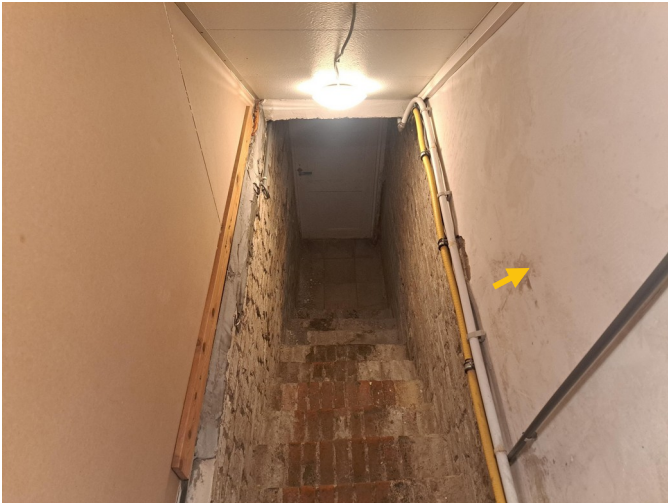
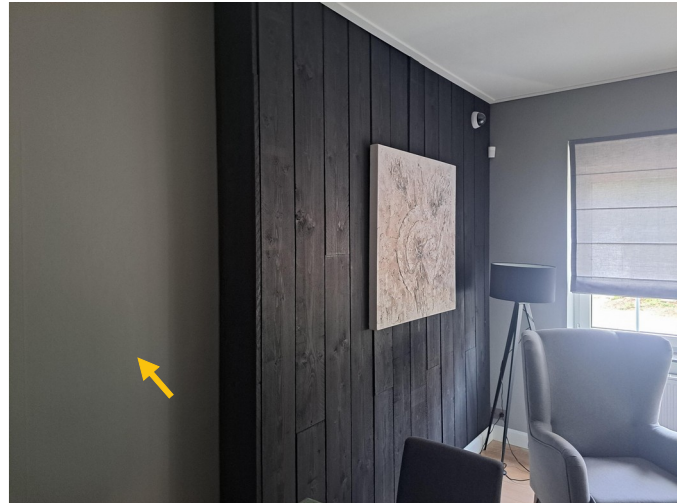
## Fiche 6: Pleisterwerk muren

Geen asbest

#	Type	Referentie	Resultaat
6.1	Mengmonster	f111	Geen asbest
