Asbestinventarisatetest

Roelerdreef 18, 3620 Lanaken

Attestnummer : 20251218-000005.000

Uitgegeven op : 18.12.2025

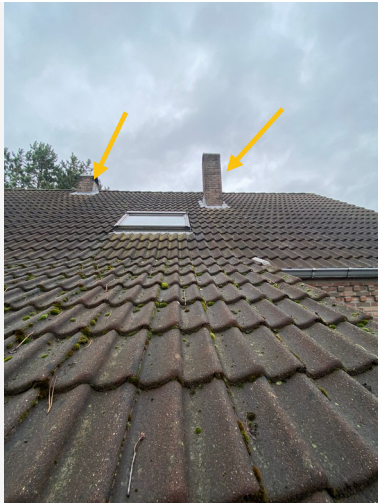
Situeringfoto

Tijdelijke beperking

Reden: Het te onderzoeken materiaal situeert zich hoger dan 3,50 m te rekenen vanaf een veilige ondergrond

Zonder aanvullend onderzoek kan geen definitieve uitspraak worden gedaan over de aanwezigheid of afwezigheid van asbest in de bovengenoemde, niet-geïnspecteerde bouwdelen.

Uitleg van de asbestdeskundige: Indien werkzaamheden gepland zijn waarbij deze hoger gelegen bouwdelen worden aangeraakt, bewerkt, verwijderd of gesloopt, wordt dringend geadviseerd om:

1. Aanvullend asbestonderzoek uit te laten voeren met behulp van passende toegangsmiddelen (bijv. hoogwerker of steiger), zodat een volledige inspectie mogelijk is;
2. Eventueel monsters te laten nemen door een gecertificeerd asbestinventarisatiebureau indien verdachte materialen worden aangetroffen;
3. Tot het moment van nader onderzoek uit te gaan van een voorzorgsprincipe, waarbij deze onderdelen als potentieel asbestverdacht worden beschouwd.

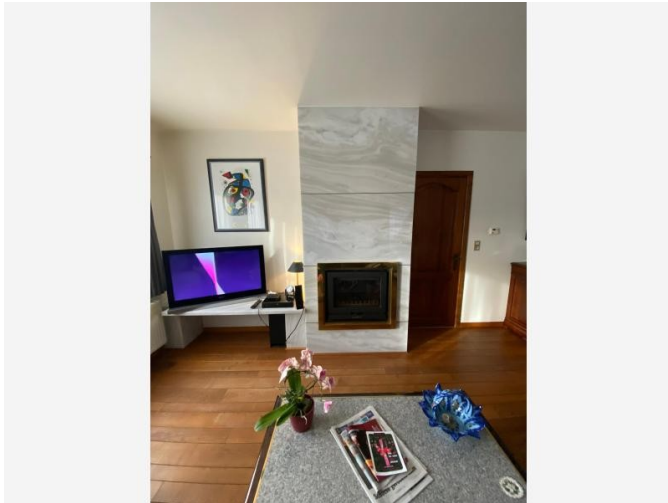
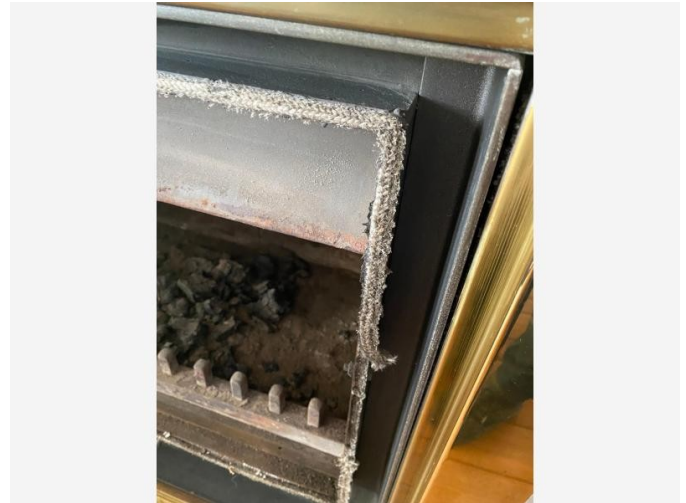
Informatie over een niet-asbestverdacht materiaal

Basis voor advies	De asbestdeskundige beoordeelt het materiaal als niet-asbestverdacht.
-------------------	---

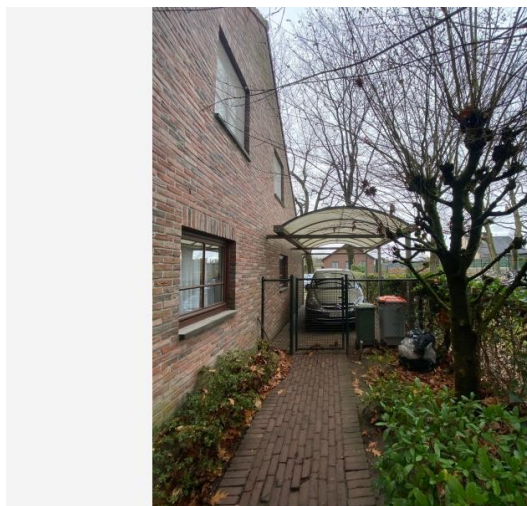
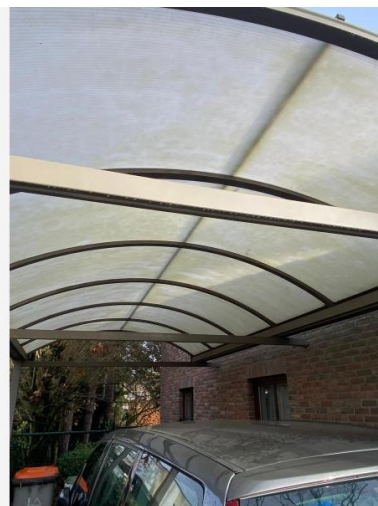
Informatie over een niet-asbestverdacht materiaal

Basis voor advies	De asbestdeskundige beoordeelt het materiaal als niet-asbestverdacht.
--------------------------	---

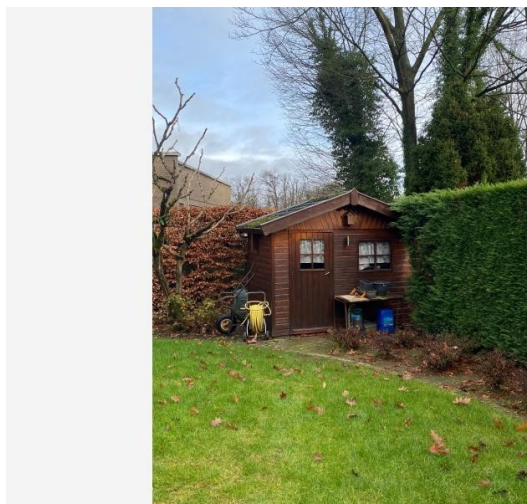
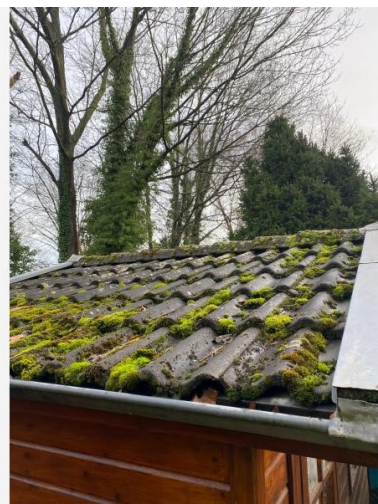
Informatie over een niet-asbestverdacht materiaal

Na onderzoek van het tuinhuis werden er geen asbestverdachte toepassingen aangetroffen.

Basis voor advies	De asbestdeskundige beoordeelt het materiaal als niet-asbestverdacht.
--------------------------	---

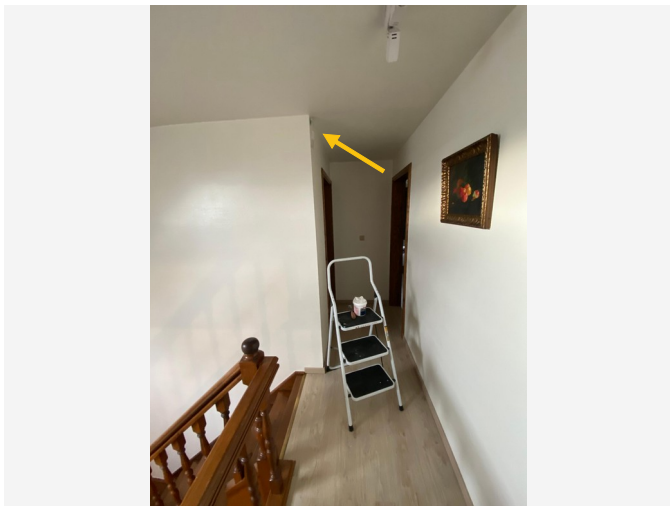
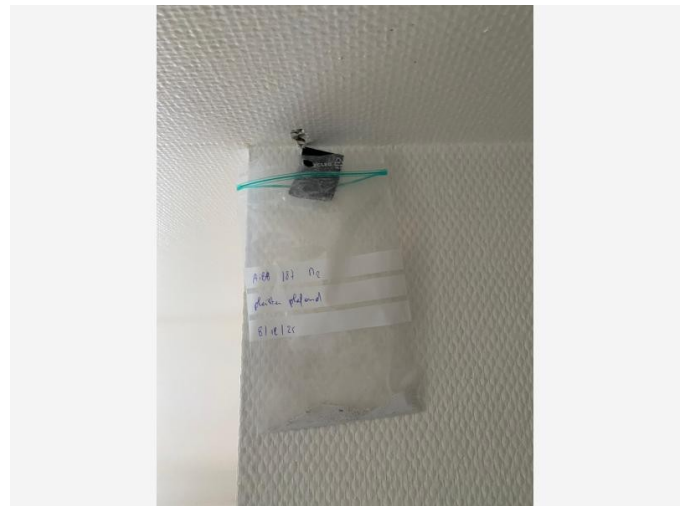
Fiche 5: Pleister plafond

Geen asbest

#	Type	Referentie	Resultaat
5.1	Mengmonster	M2	Geen asbest

Beschrijving	Pleister plafond
Omgeving	Binnen
Primaire drager	Plafond
Bindmiddel van materiaal	Gips - kalk
Gebondenheid op basis van bindmiddel	Niet-hechtgebonden
Hoeveelheid (oppervlakte - dikte - aantal)	• 200,00 m ² - 1,00 cm - 1 stuk
Totaal volume	2,00 m ³
Identificatiemethode	Een monstername door de asbestdeskundige met laboanalyse door een asbestlabo.
Destructieve handeling voor identificatie	Nee
Opmerking	Deze oppervlakte is een inschatting.

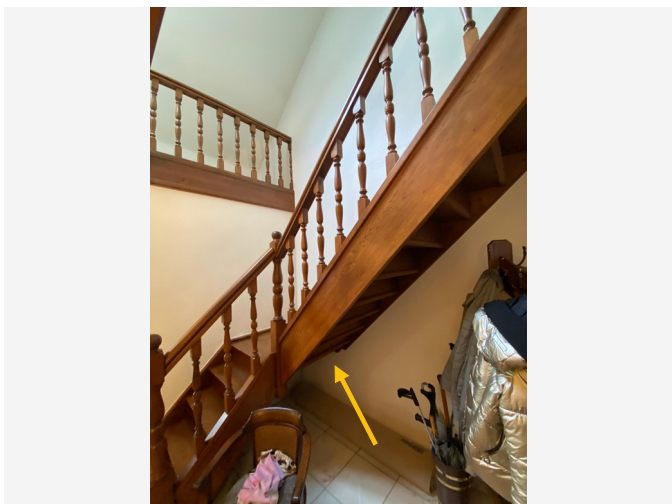
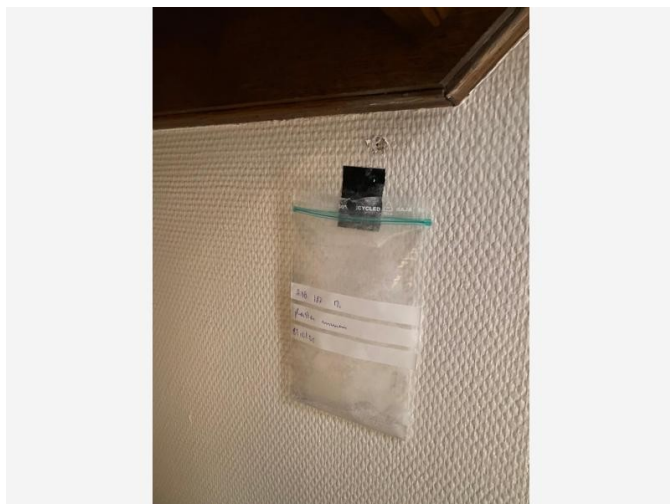
Geen asbest

#	Type	Referentie	Resultaat
6.1	Mengmonster	M1	Geen asbest

Beschrijving	Pleister muren
Omgeving	Binnen
Primaire drager	Binnenwand
Bindmiddel van materiaal	Gips - kalk
Gebondenheid op basis van bindmiddel	Niet-hechtgebonden
Hoeveelheid (oppervlakte - dikte - aantal)	• 280,00 m ² - 1,00 cm - 1 stuk
Totaal volume	2,80 m ³
Identificatiemethode	Een monstername door de asbestdeskundige met laboanalyse door een asbestlabo.
Destructieve handeling voor identificatie	Nee
Opmerking	Deze oppervlakte is een inschatting.
