Asbestinventarisatetest

Keelhoffstraat 47, 3620 Lanaken

Attestnummer : 20260408-000119.000

Uitgegeven op : 08.04.2026

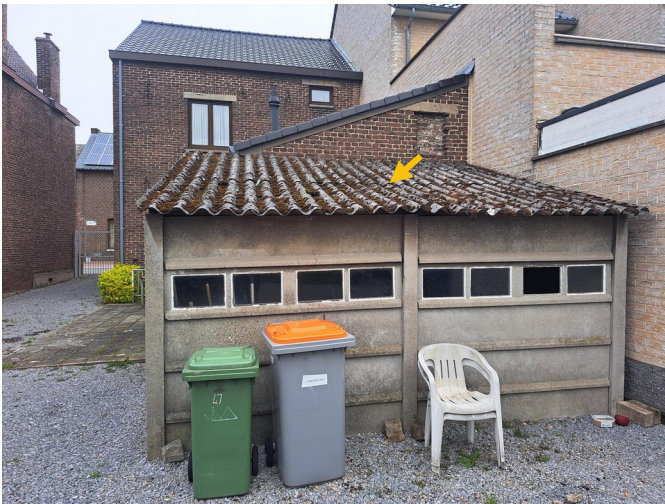
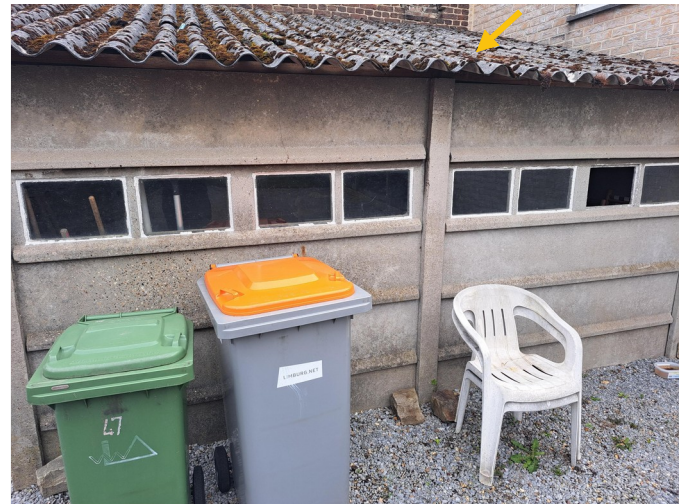
Het asbestmateriaal valt onder de mijlpaal van 2034.

Eindbeoordeling materiaalrisico	Verhoogd materiaalrisico en/of verhoogde kans op vezelvrijgave
---------------------------------	--

Gebondenheid	Categorie 1: hechtgebonden in oorsprong
Asbestsoort (vezeltype)	Crocidoliet aanwezig
Asbestconcentratie	Laag (< 50%)
Afschermingsgraad van het gehele materiaal	Geheel of deels vrij aan de binnenlucht, maar geen contact met binnenluchtstromen
Toestand van het materiaal	Licht beschadigd, licht verweerd. Intacte calciumsilicaatplaat of materiaal met categorie 3-gebondenheid

Beschrijving	Dak in golfplaten (cement)
Omgeving	Buiten
Primaire drager	Schuin dak
Asbestmateriaal	Dak- en gevelbekleding - Golfplaat
Bindmiddel van asbestmateriaal	Cement
Gebondenheid op basis van bindmiddel	Hecht
Hoeveelheid (oppervlakte - aantal)	<ul style="list-style-type: none">• 16,00 m² - 1 stuk
Totale oppervlakte	16,00 m ²
Eenvoudig bereikbaar	Ja
Bevestigingswijze	<ul style="list-style-type: none">• Geklemd• Geschroefd
Identificatiemethode	<p>De asbestdeskundige beoordeelt het materiaal als asbestverdacht en dus asbesthoudend, en dit zonder monstername.</p> <p>Motivatie: De monstername brengt andere schade aan dan schade die inherent is aan de monstername.</p>
Destructieve handeling voor identificatie	Nee
Opmerking	De hoeveelheid is een zo nauwkeurig mogelijke opmeting, waar evenwel kleine afwijkingen op mogelijk zijn.

- Verwijder dit asbestmateriaal zo snel mogelijk. Volg de toestand goed op.
- Hemelwater dat afspoelt van asbestcement daken of gevels kan asbestdeeltjes bevatten. Gebruik het enkel voor gesloten circuits (bv. spoelen toiletten). Reinig na het vervangen van het dak of de gevel de dakgoten en regenwaterput of -ton om asbesthoudend sediment of slib te verwijderen
- Voer bijkomende staalname(s) uit.

- Eenvoudige handelingen: mag via doe-het-zelf of door werknemer(s) met opleidingsattest eenvoudige handelingen
Deze toepassing mag door een aannemer die over een opleidingsattest eenvoudige handelingen beschikt of door een particulier (doe-het-zelver), verwijderd worden indien er geen verhoogd risico op vrijgave van asbestvezels (max. concentratie 0,01 vezels/cm³ - CODEX Art. VI.3-54) ontstaat en de toepassing voorafgaand wordt gefixeerd/bevochtigd. De individuele elementen moeten zonder machinale werktuigen (boormachine, slijpschijf, hogedrukreiniger, â!) en zonder breken of gooien een voor een losgemaakt worden en dubbel en luchtdicht verpakt afgevoerd worden naar een erkend afvalpunt (recyclagepark). Daar moeten ze voorzichtig in de container voor asbestafval worden gelegd. Op het recyclagepark worden uitsluitend hechtgebonden

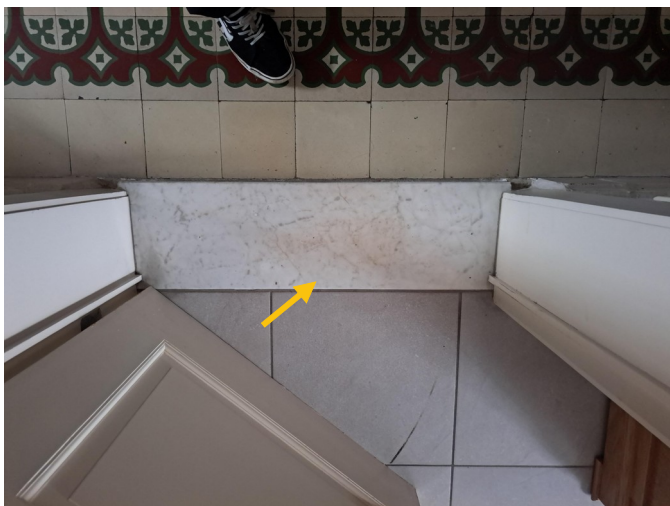
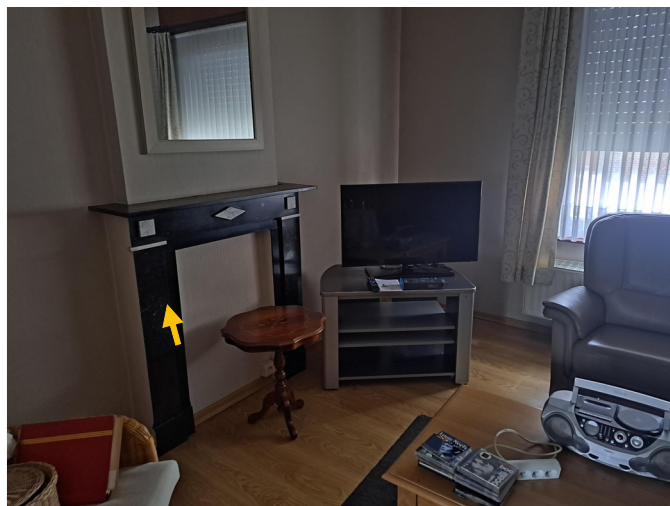
natuursteen ,geen massal

Basis voor advies	De asbestdeskundige beoordeelt het materiaal als niet-asbestverdacht.
--------------------------	---

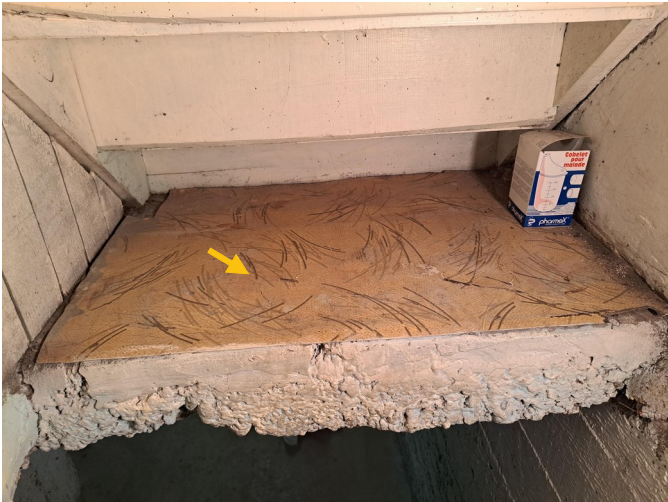
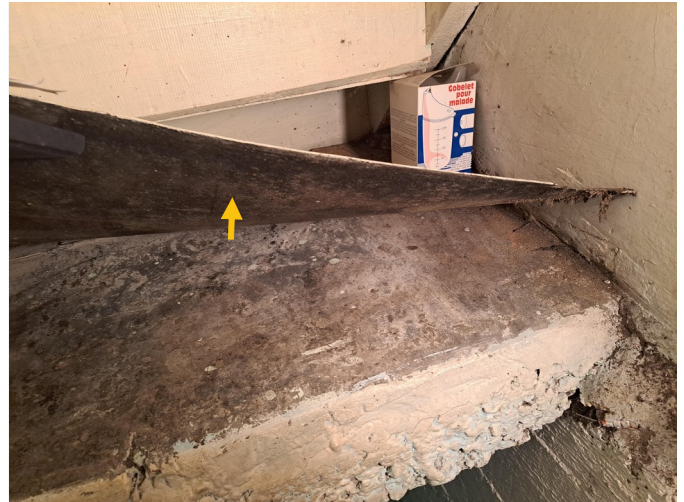
Fiche 4: alle Vloerzeilen en kastbekledingen (niet asbestverdacht)

allemaal ballaton zwart vanonder

De asbestdeskundige beoordeelt het materiaal als niet-asbestverdacht.

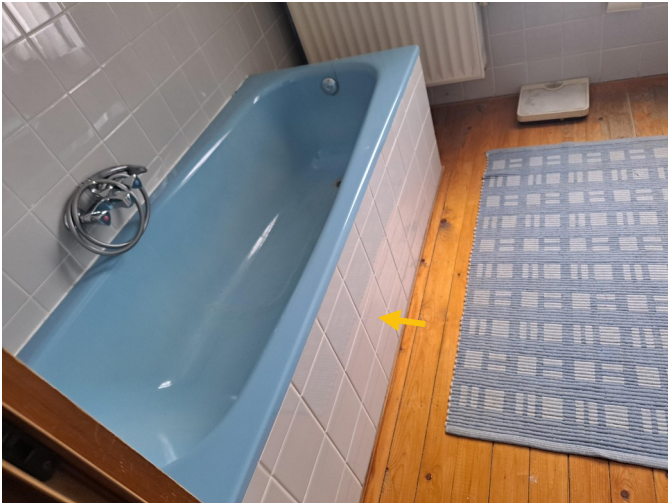
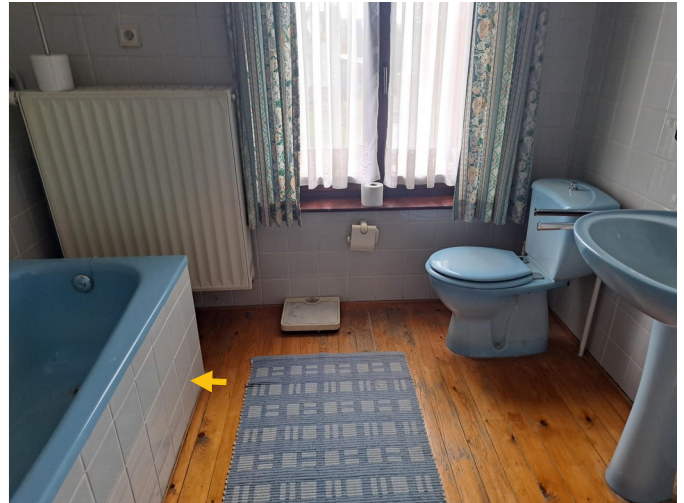
Afwerking met een intacte faÃncetegels zonder zichtbare beschadigingen. Controle en monsternamen van de lijm laag is enkel mogelijk mits uitbreiding naar een aanvullend destructief onderzoek.

Basis voor advies	Beoordeling op basis van expertise, zonder een vaststelling door de asbestdeskundige.
-------------------	---

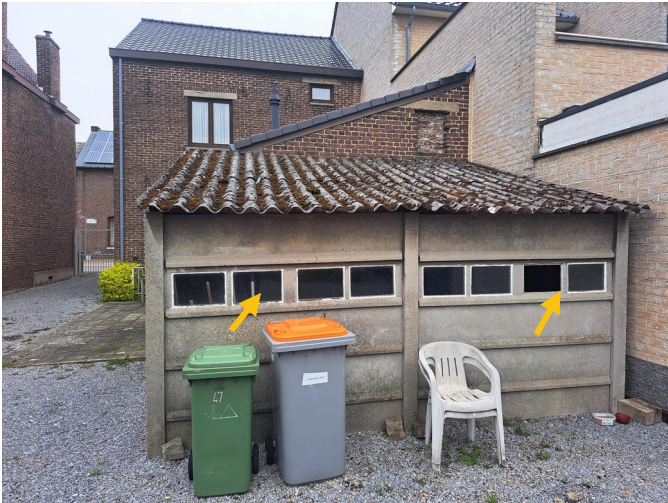
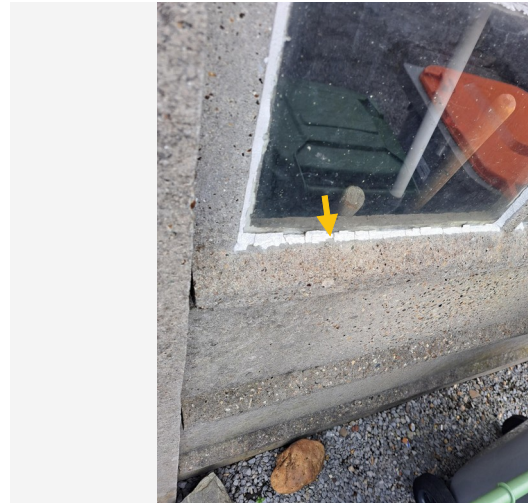
Fiche 6: witte mastiek ramen stal

Geen asbest

#	Type	Referentie	Resultaat
6.1	Mengmonster	g142	Geen asbest

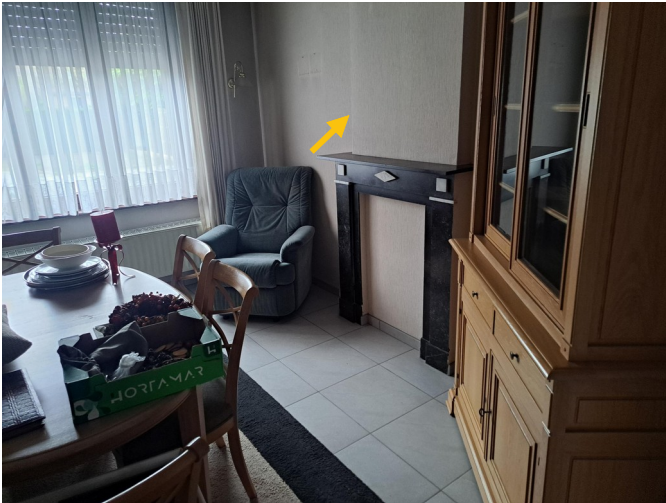
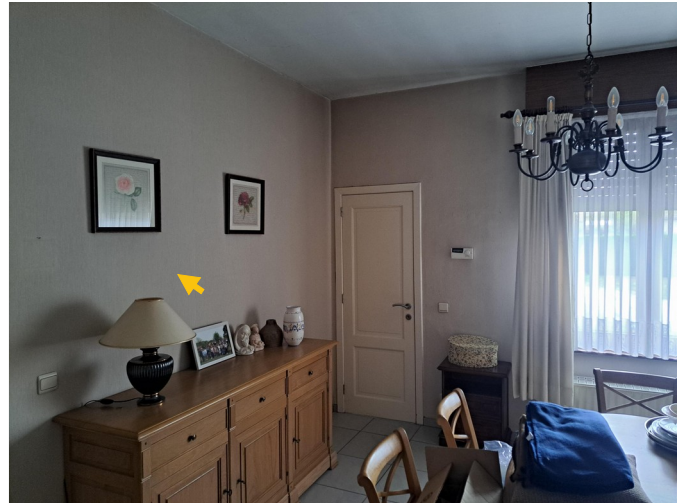
Fiche 7: Pleisterwerk muren

Geen asbest

#	Type	Referentie	Resultaat
7.1	Mengmonster	g141	Geen asbest

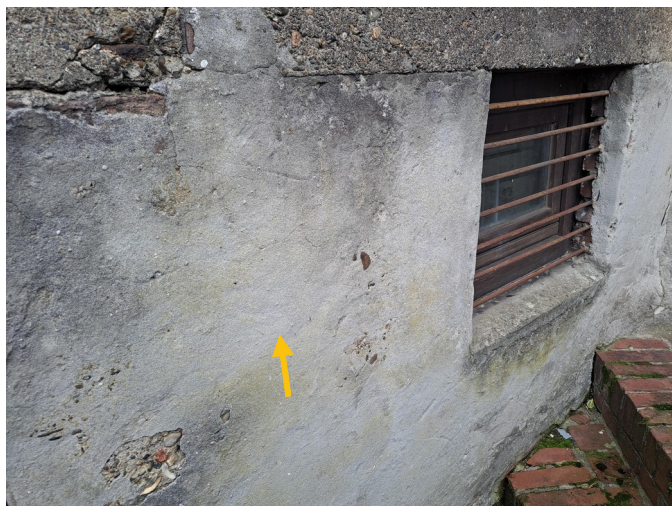
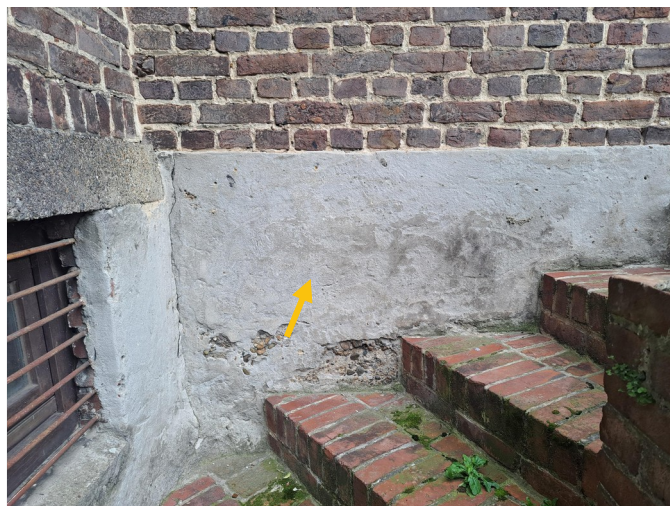
Fiche 8: cementeringen , keldergevel aan trap

Geen asbest

#	Type	Referentie	Resultaat
8.1	Mengmonster	g143	Geen asbest

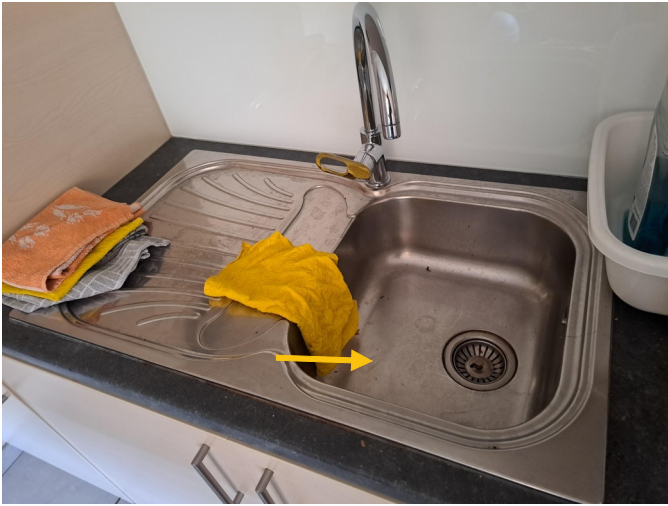
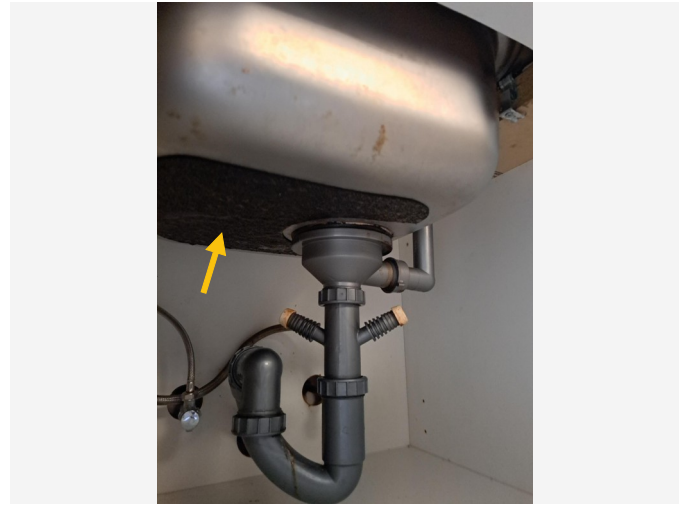
Fiche 9: Anti-dreunplaatje lavabo keuken

Geen asbest

#	Type	Referentie	Resultaat
9.1	Puntmonster	g144	Geen asbest
