Asbestinventarisatetest

Delstraat 21/1, 3620 Lanaken

Attestnummer : 20260121-000289.000

Uitgegeven op : 21.01.2026

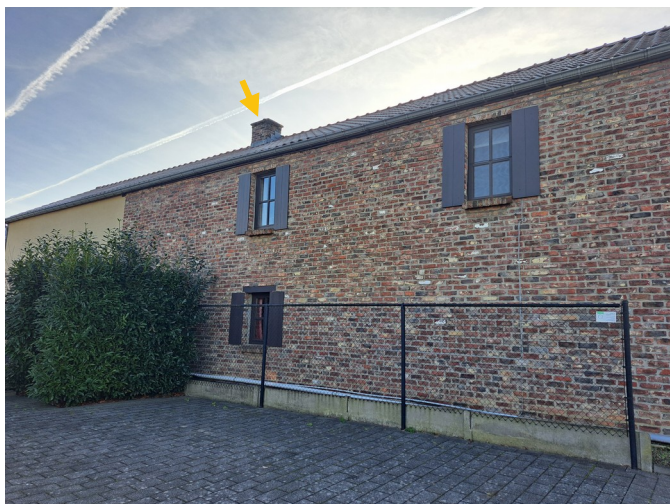
Situeringfoto

Tijdelijke beperking

Reden: Het te onderzoeken materiaal situeert zich hoger dan 3,50 m te rekenen vanaf een veilige ondergrond

Uitleg van de asbestdeskundige: Het rookgaskanaal is niet beoordeeld. Aan de binnenzijde is de kachel aangesloten. Aan de buitenzijde is het hoger dan 3,5 meter om de schoorsteen te inspecteren. Het is niet zichtbaar of er een asbestverdacht rookgaskanaal aanwezig is in de schoorsteen. Conform ons inspectieprotocol mogen wij een beperking inroepen voor hoogtes hoger dan 3,5 m. Indien men dit wil laten onderzoeken, dient er een nieuwe afspraak gemaakt te worden en moet er een hoogtewerker voorzien worden, evenals iemand die bevoegd is om deze te bedienen en eventueel een techniek die de al dan niet aanwezige schouwhoed kan afnemen en weer terugplaatsen. ondanks het stukje boven de schouwplaat een gresbuis is

(Asbest)materiaal	Rookgaskanaal
Karakterisatie	Asbest (verdacht)
Primaire drager	HVAC infrastructuur en uitrusting

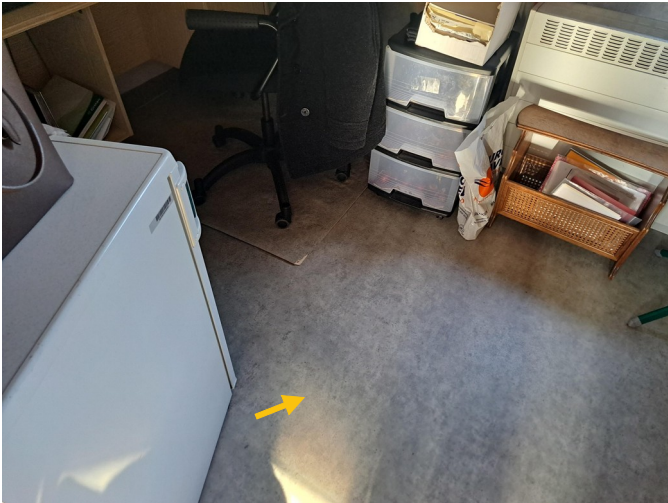
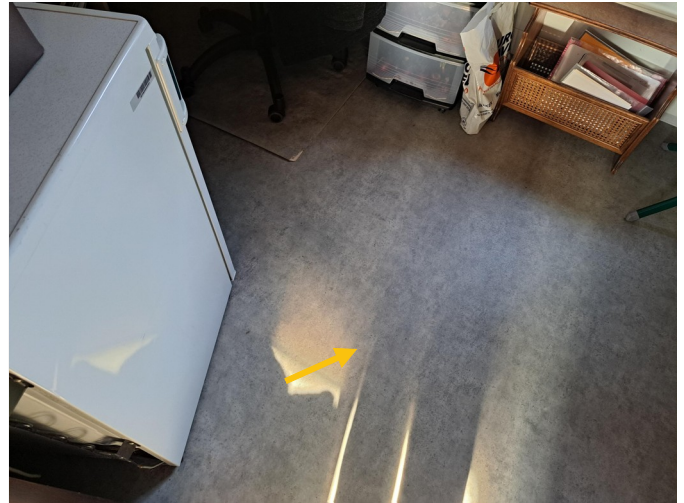
Fiche 2: Vloerzeil (niet asbestverdacht)

soepele linoleum , geen novilon
geen lijm, ligt los

Basis voor advies	De asbestdeskundige beoordeelt het materiaal als niet-asbestverdacht.
Primaire drager	Vloer

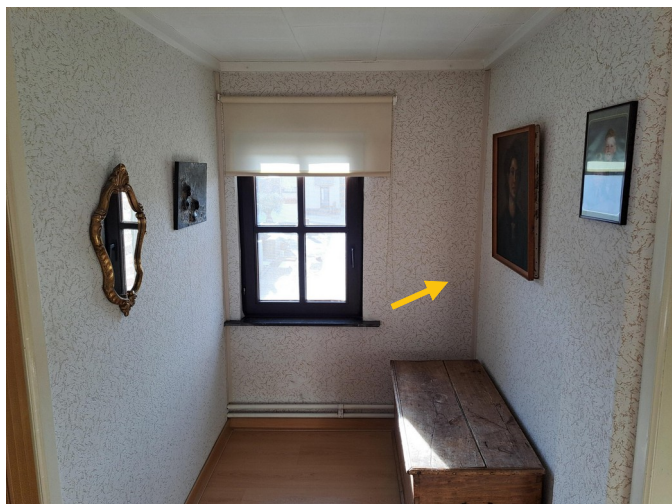
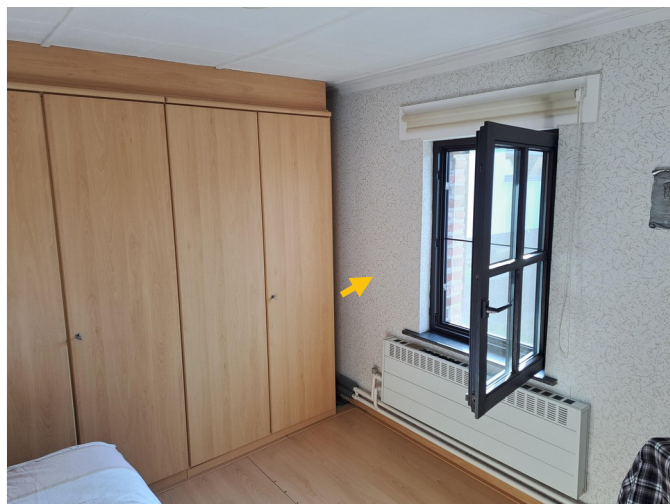
Fiche 3: pleister wanden

Geen asbest

#	Type	Referentie	Resultaat
3.1	Mengmonster	e731	Geen asbest

Beschrijving	pleister wanden
Omgeving	Binnen
Primaire drager	Binnenwand
Bindmiddel van materiaal	Gips - kalk
Gebondenheid op basis van bindmiddel	Niet-hechtgebonden
Hoeveelheid (oppervlakte - dikte - aantal)	• 222,00 m ² - 1,00 cm - 1 stuk
Totaal volume	2,22 m ³
Identificatiemethode	Een monstername door de asbestdeskundige met laboanalyse door een asbestlabo.
Destructieve handeling voor identificatie	Nee

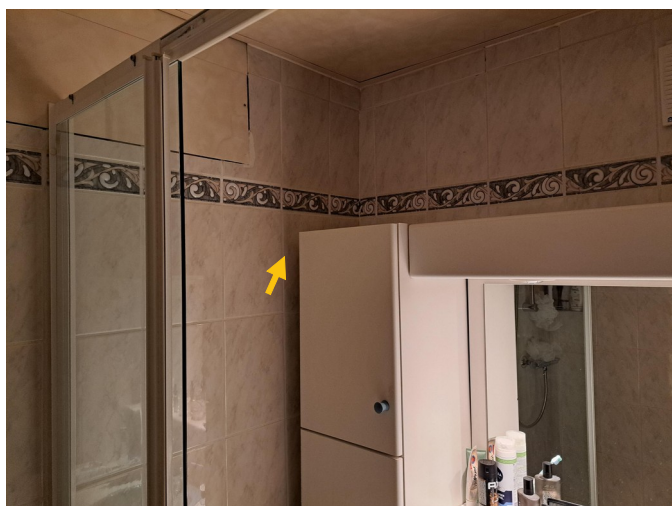
Fiche 4: lijm achter wandtegels badkamer

Geen asbest

#	Type	Referentie	Resultaat
4.1	Puntmonster	e732	Geen asbest

Beschrijving	lijm achter wandtegels badkamer
Omgeving	Binnen
Primaire drager	Binnenwand
Bindmiddel van materiaal	Cement
Gebondenheid op basis van bindmiddel	Hecht
Hoeveelheid (gewicht - aantal)	<ul style="list-style-type: none">• 2,00 kg - 1 stuk
Totaal gewicht	2,00 kg
Identificatiemethode	Een monstername door de asbestdeskundige met laboanalyse door een asbestlabo.
Destructieve handeling voor identificatie	Nee
Opmerking	witte lijm

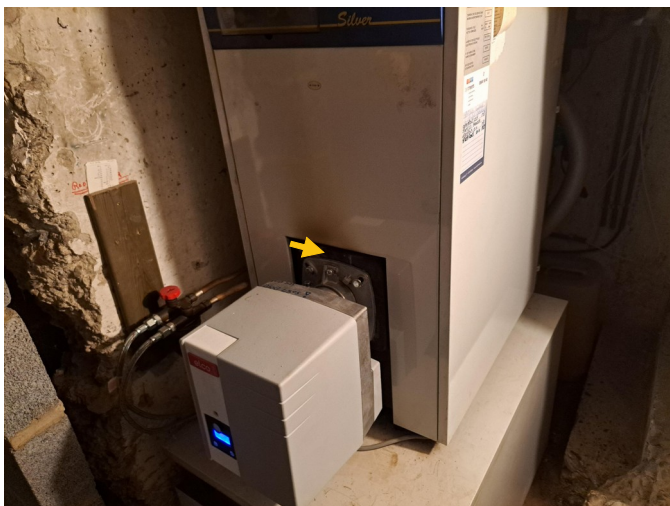
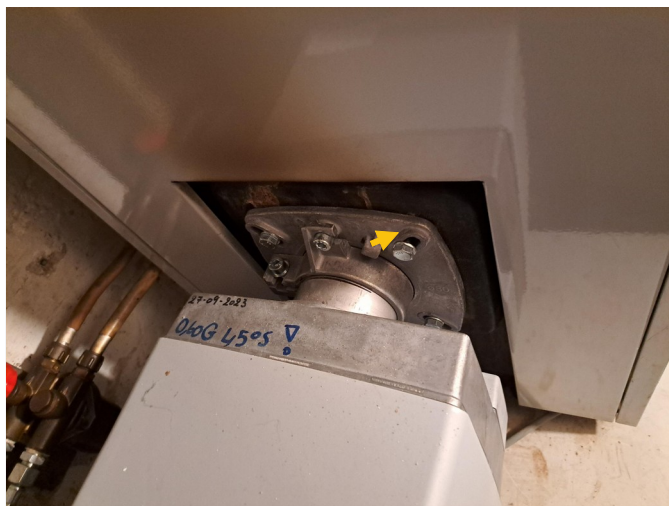
Fiche 5: pakking verwarmingsketel

Geen asbest

#	Type	Referentie	Resultaat
5.1	Puntmonster	e733	Geen asbest

Beschrijving	pakking verwarmingsketel
Omgeving	Binnen
Primaire drager	HVAC infrastructuur en uitrusting
Bindmiddel van materiaal	Karton - papier - viltachtig
Gebondenheid op basis van bindmiddel	Niet-hechtgebonden
Hoeveelheid (gewicht - aantal)	<ul style="list-style-type: none">• 0,10 kg - 1 stuk
Totaal gewicht	0,10 kg
Identificatiemethode	Een monstername door de asbestdeskundige met laboanalyse door een asbestlabo.
Destructieve handeling voor identificatie	Nee

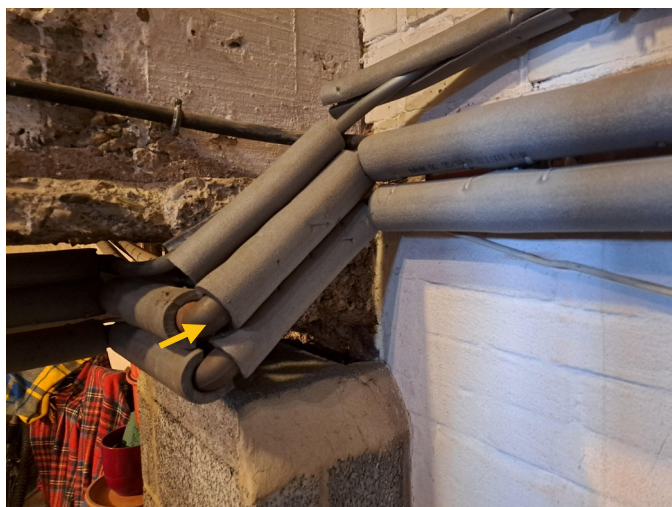
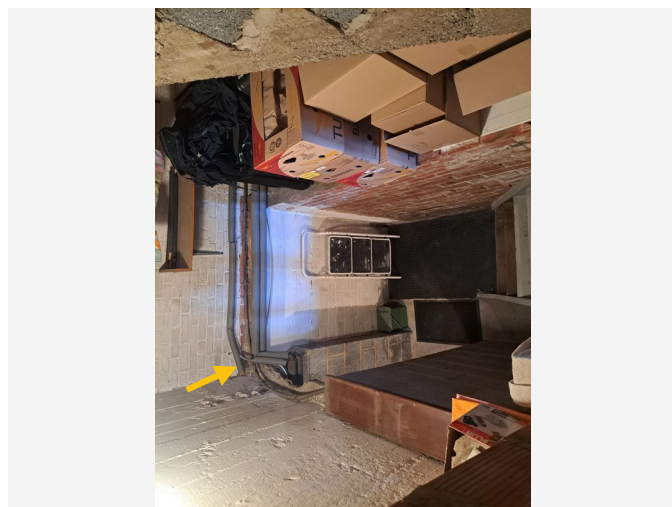
Beschrijving	Notitie	Terug te vinden op plannen
Fiche 6: leidingisolatie	grijze mousse , niet asbestverdacht	Plan 1.5: kelder
Fiche 7: Onderdak van de woning is uit doek	er is een grijze doek geplaatst	Plan 1.6: dakenplan
Fiche 8: dakbedekking	de pannen zijn niet asbestverdacht	Plan 1.4: dakenplan
Fiche 9: siliconen ramen	de kit is elastisch en indrukbaar wat aangeeft dat er weekmakers inzitten en geen asbestvezels	Plan 1.2: nvo Plan 1.3: nv1
