# Asbestinventarisatetest

Smisstraat 45, 3620 Lanaken

Attestnummer : 20260215-000027.000

Uitgegeven op : 15.02.2026

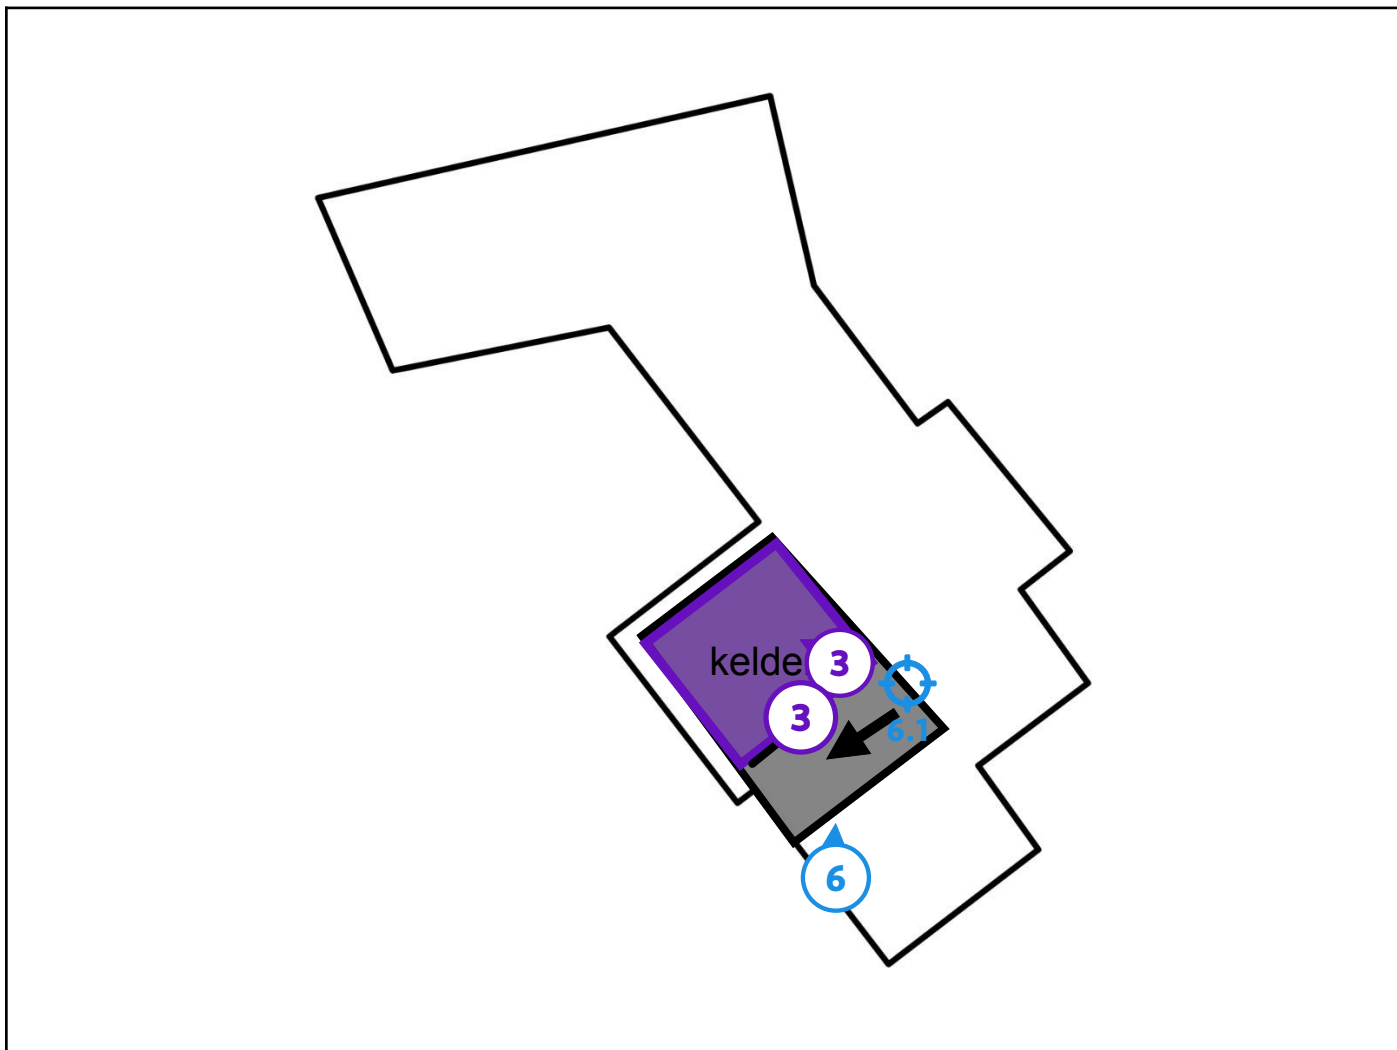
## Plan 1.1: kelder

Beschrijving	Type	Actie
3. kelderberging	Advies	-
6. Pleisterwerk muren	Geen asbest	-
6.1 Code: f111	Mengmonster	-

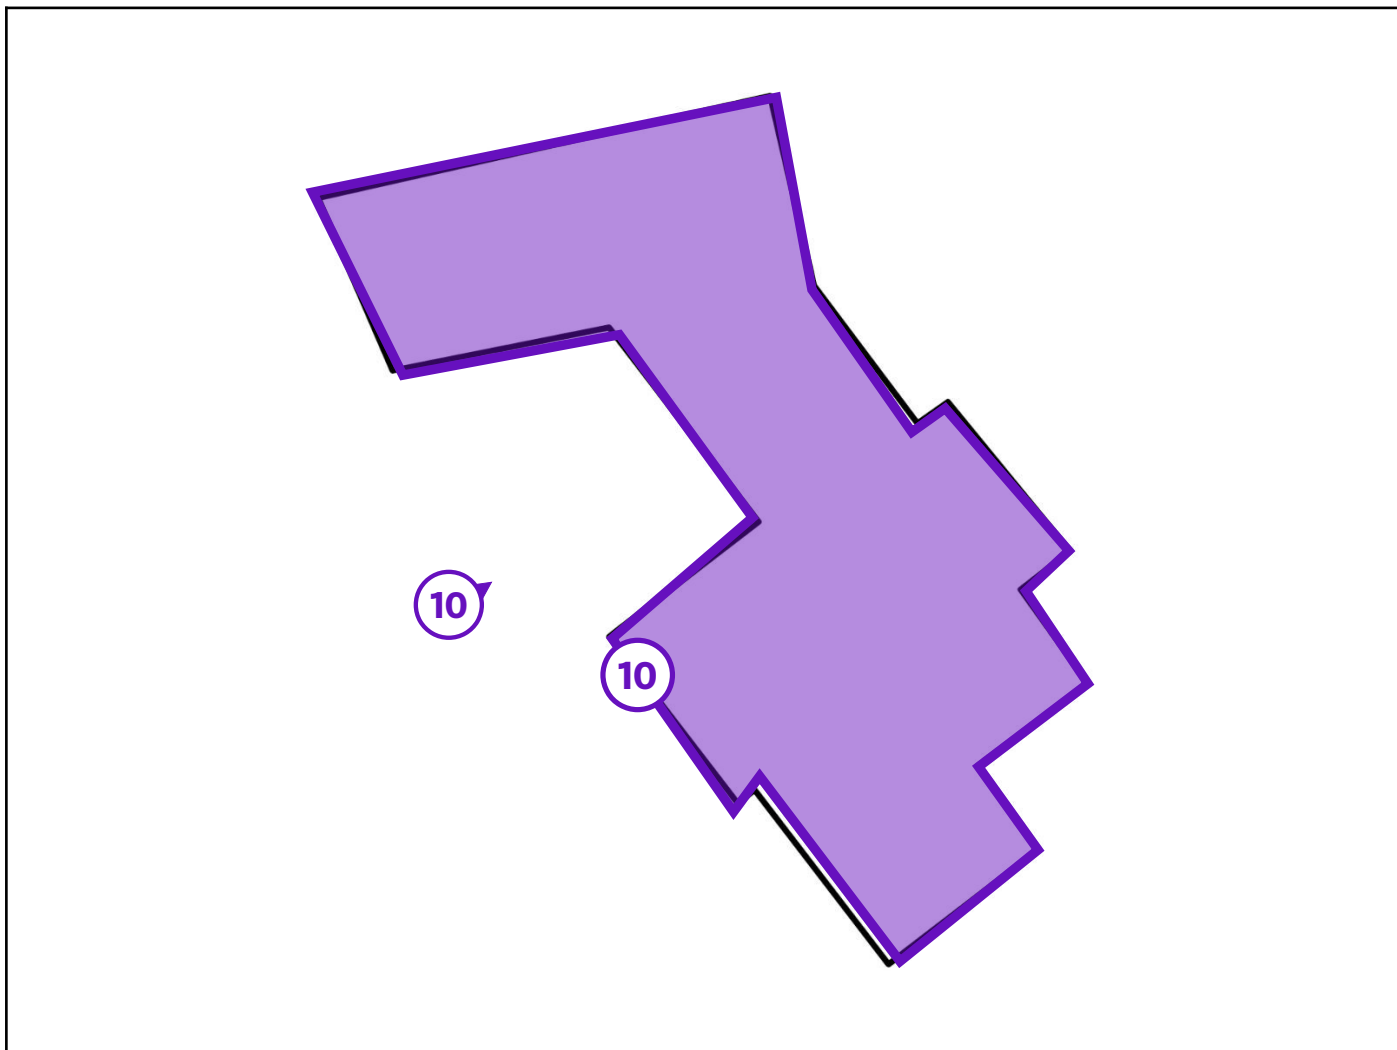
## Plan 1.3: dakenplan

Beschrijving	Type	Actie
10. Dakbedekking in dakpannen (niet verdacht)	Overige ruimte of materiaal	-

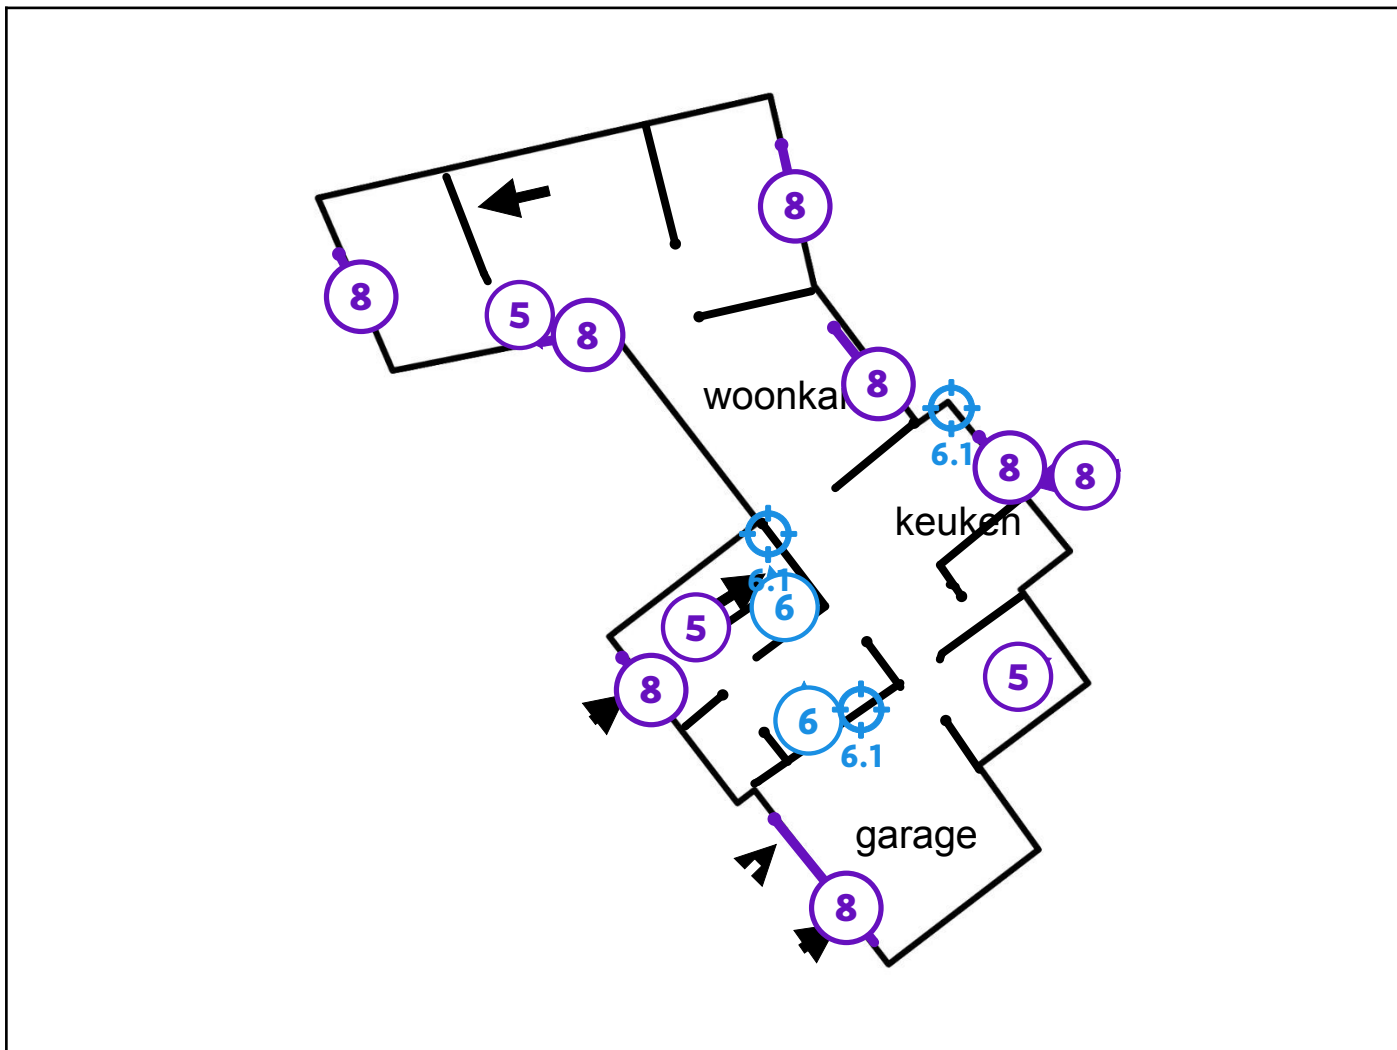
## Plan 1.4: nv0

Beschrijving	Type	Actie
5. raamtabletten in natuursteen	Advies	-
6. Pleisterwerk muren	Geen asbest	-
6.1 Code: f111	Mengmonster	-
8. siliconen ramen	Overige ruimte of materiaal	-

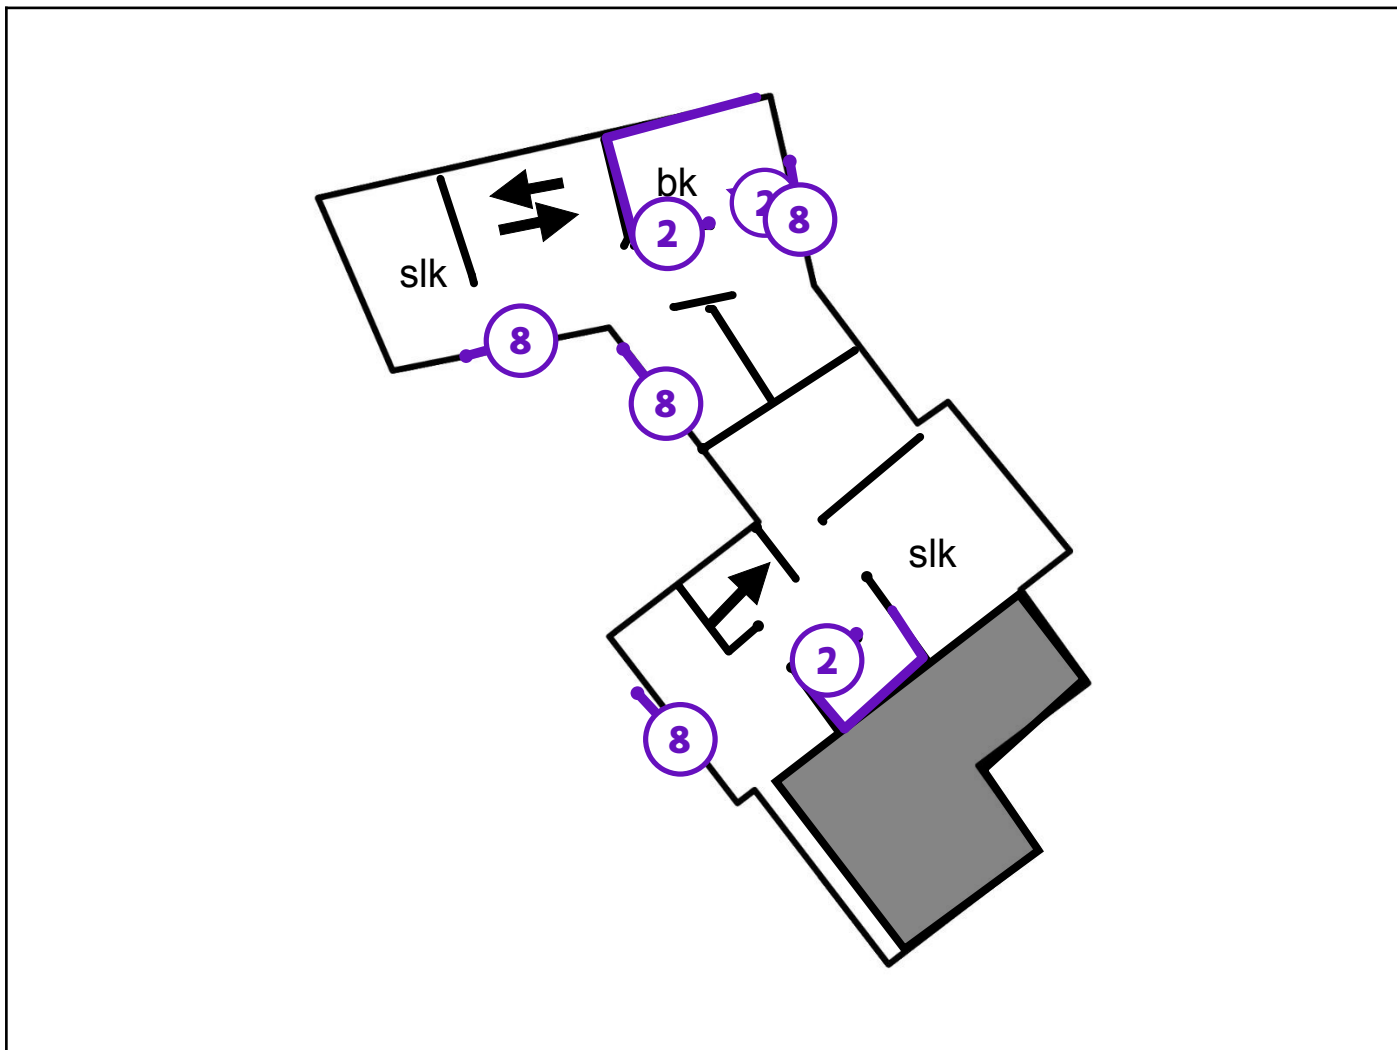
## Plan 1.5: nv1

Beschrijving	Type	Actie
2. eventuele lijm achter wandtegels wc en keuken en badkamer	Advies	-
8. siliconen ramen	Overige ruimte of materiaal	-

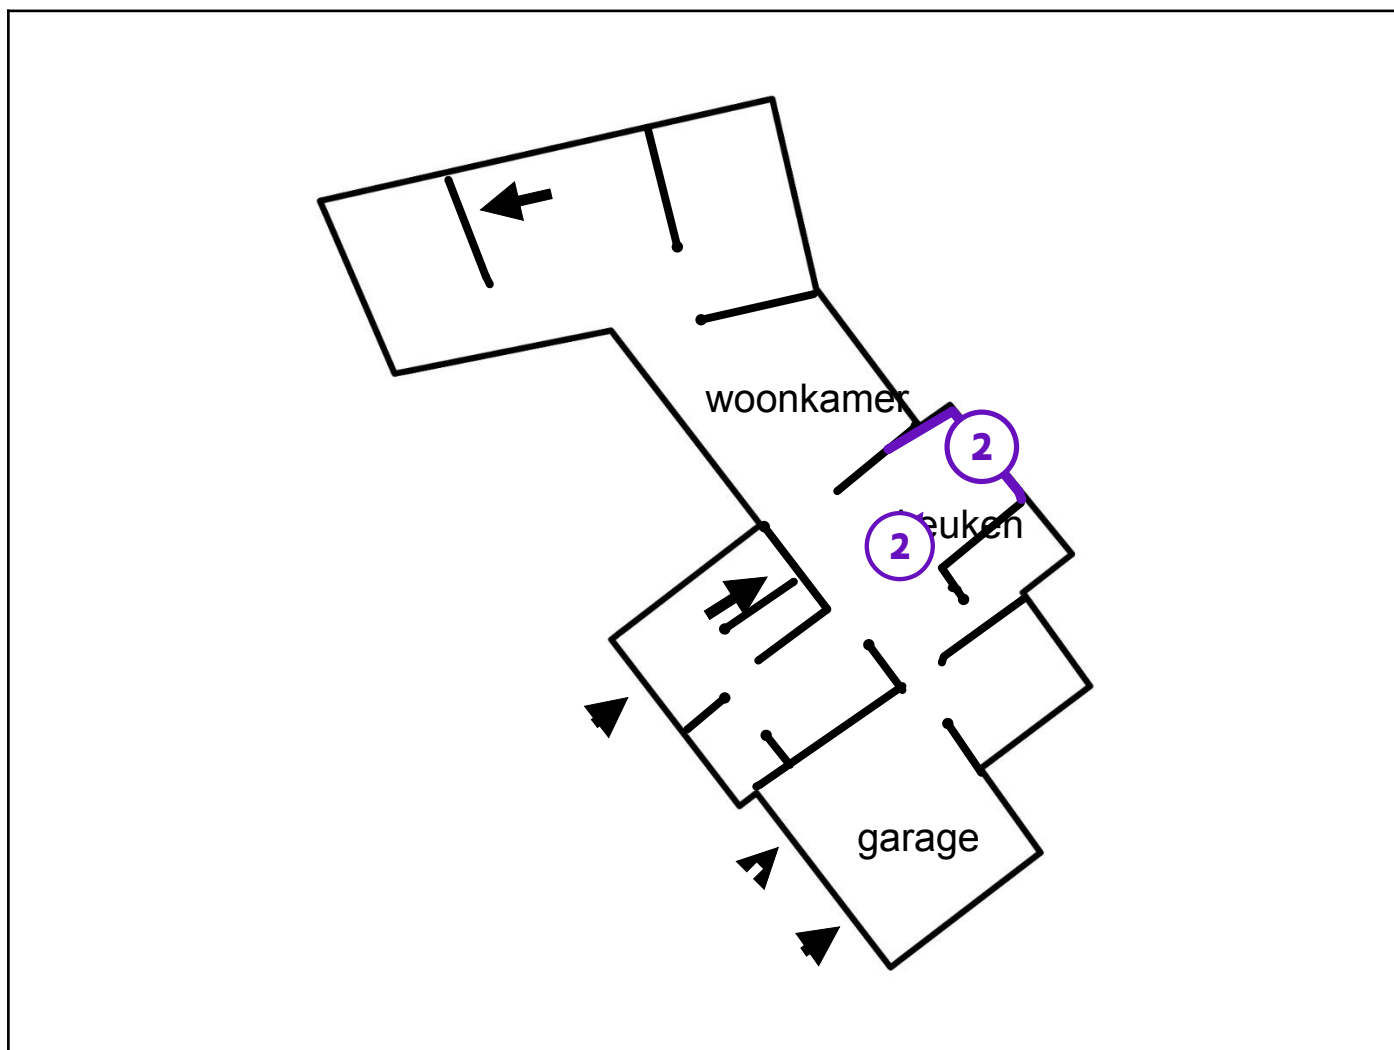
## Plan 1.7: nv0

Beschrijving	Type	Actie
2. eventuele lijm achter wandtegels wc en keuken en badkamer	Advies	-

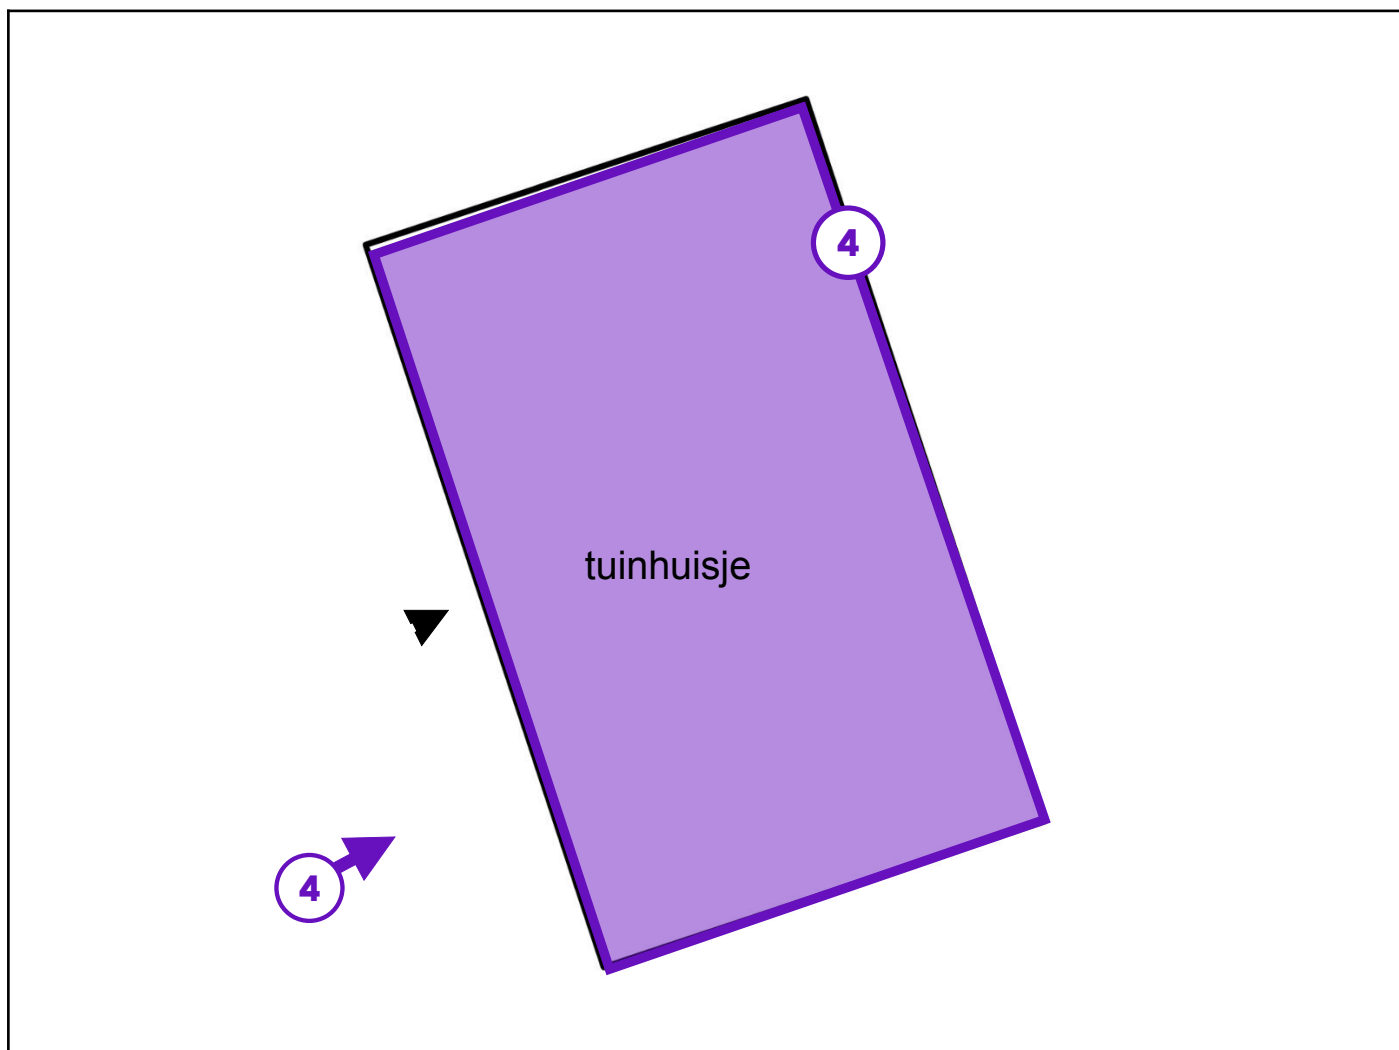
## Plan 2.1: tuinhuisje

Beschrijving	Type	Actie
4. tuinhuisje en garage	Advies	-

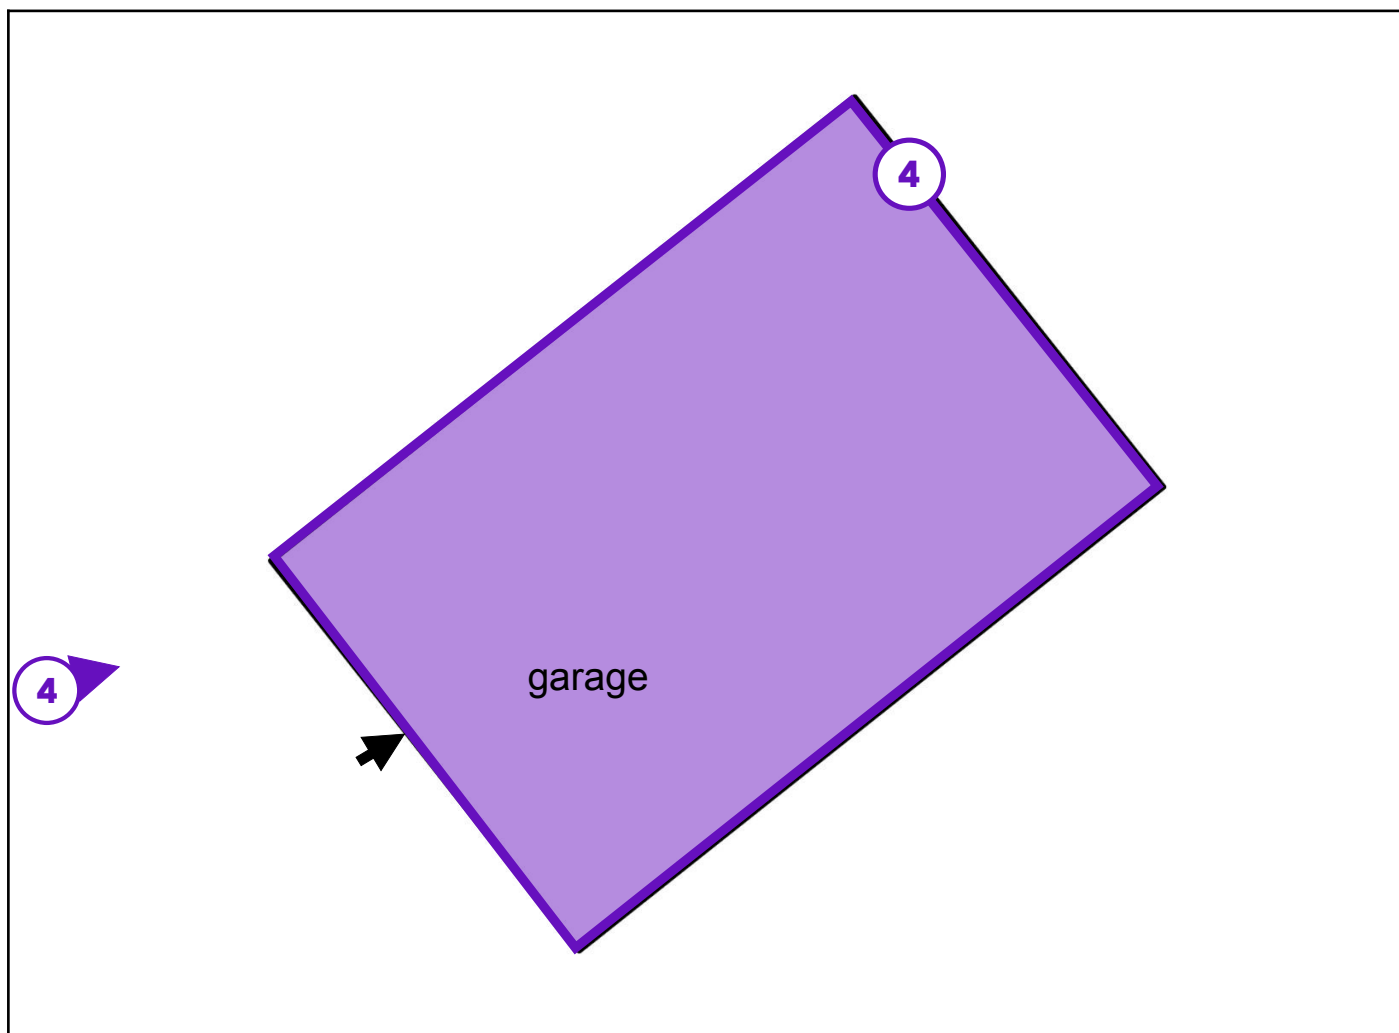
## Plan 3.1: garage

Beschrijving	Type	Actie
4. tuinhuisje en garage	Advies	-

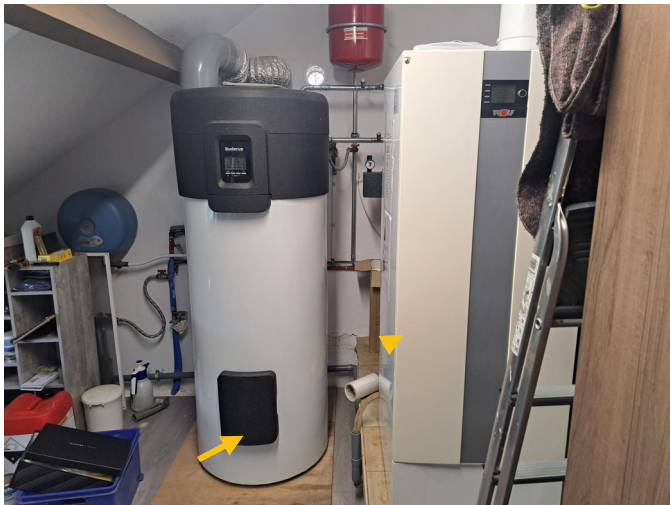
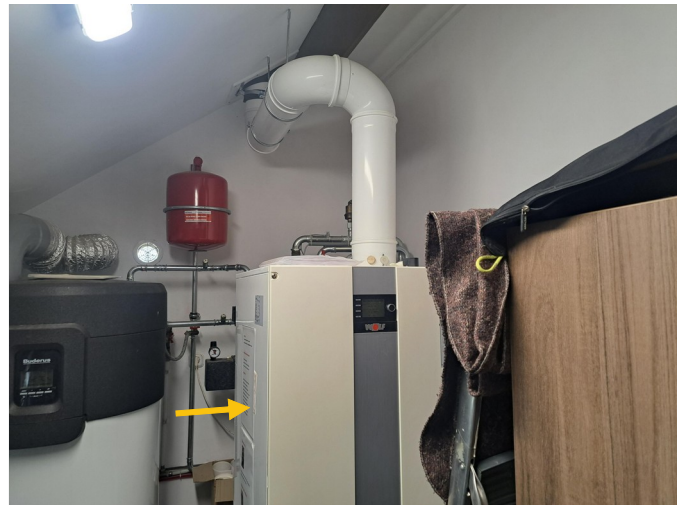
## Fiche 7: CV-brander (niet verdacht)

Beschrijving	Notitie	Terug te vinden op plannen
Fiche 7: CV-brander (niet verdacht)	De CV-brander bevat geen asbestverdachte materialen.	-
Fiche 8: siliconen ramen	de kit van de ramen is elastisch en indrukbaar wat aangeeft dat er weekmakers inzitten en geen asbetvezels	Plan 1.4: nv0 Plan 1.5: nv1
Fiche 9: Onderdak van de woning is uit doek	zwarte bplex folie	Plan 1.2: dakenplan
Fiche 10: Dakbedekking in dakpannen (niet verdacht)	De dakbedekking is niet-asbestverdacht.	Plan 1.3: dakenplan
