Asbestinventarisatetest

Roelerdreef 18, 3620 Lanaken

Attestnummer : 20251218-000005.000

Uitgegeven op : 18.12.2025

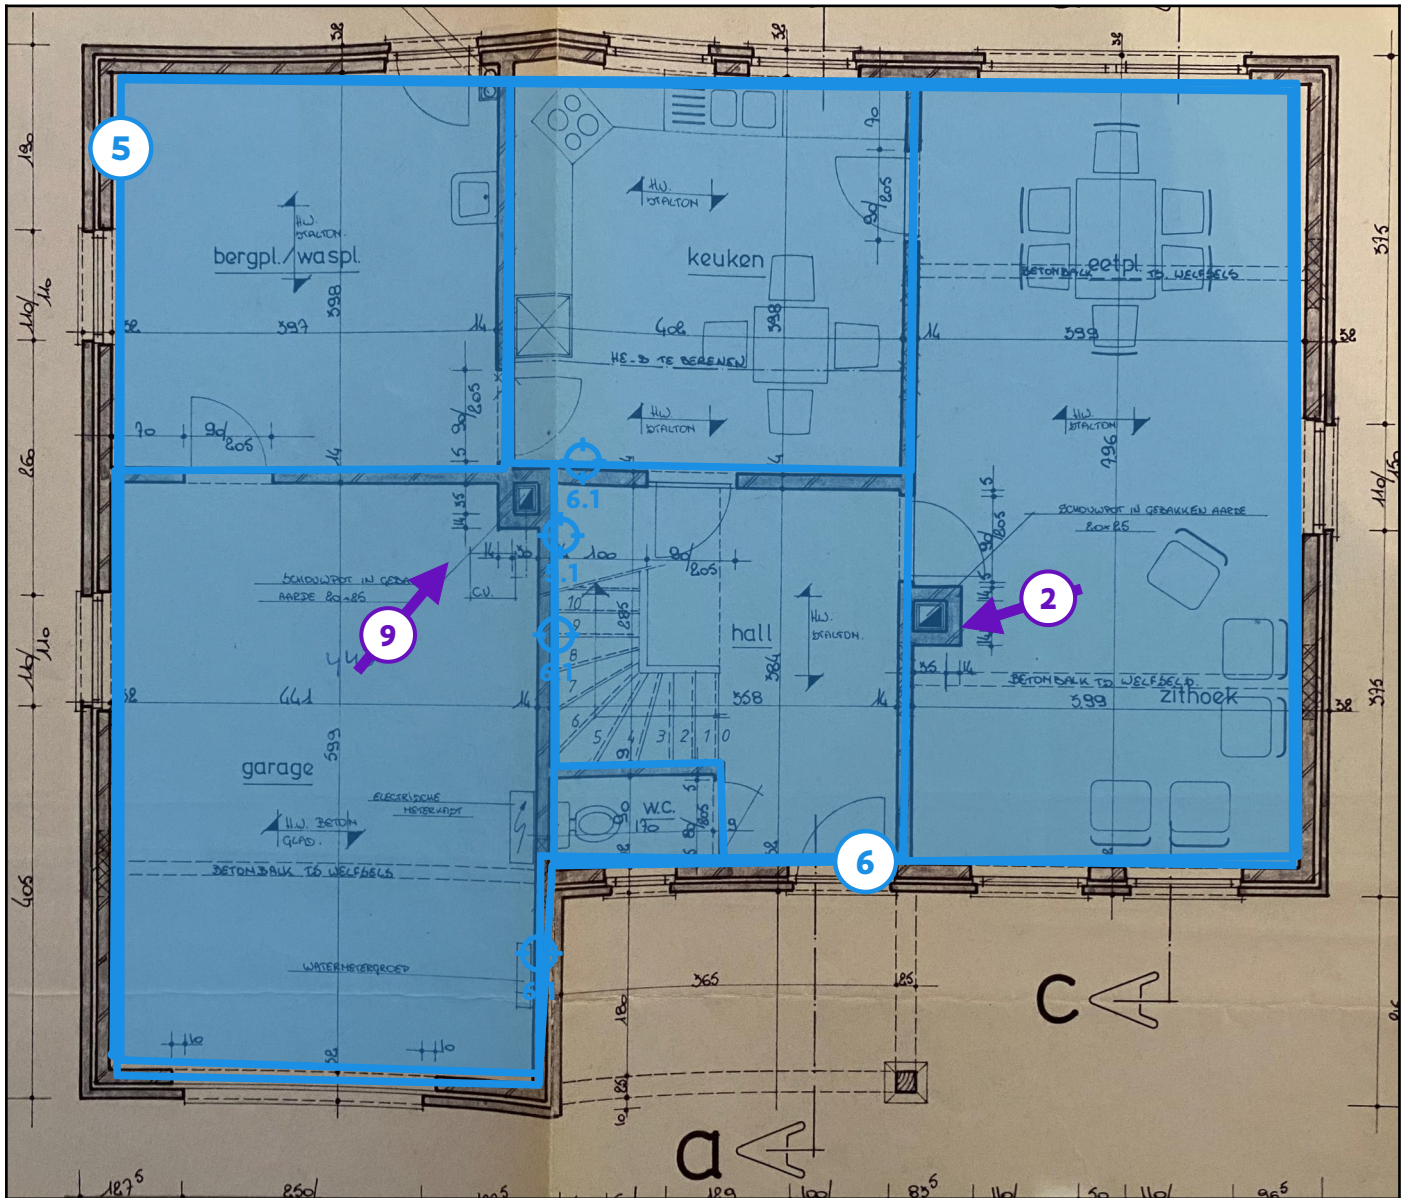
Plan 1.2: Gelijkvloers

Beschrijving	Type	Actie
2. Dichtingskoord openhaard	Advies	-
5. Pleister plafond	Geen asbest	-
5.1 Code: M2	Mengmonster	-
6. Pleister muren	Geen asbest	-
6.1 Code: M1	Mengmonster	-

9. CV-ketel	Overige ruimte of materiaal	-
-------------	-----------------------------	---

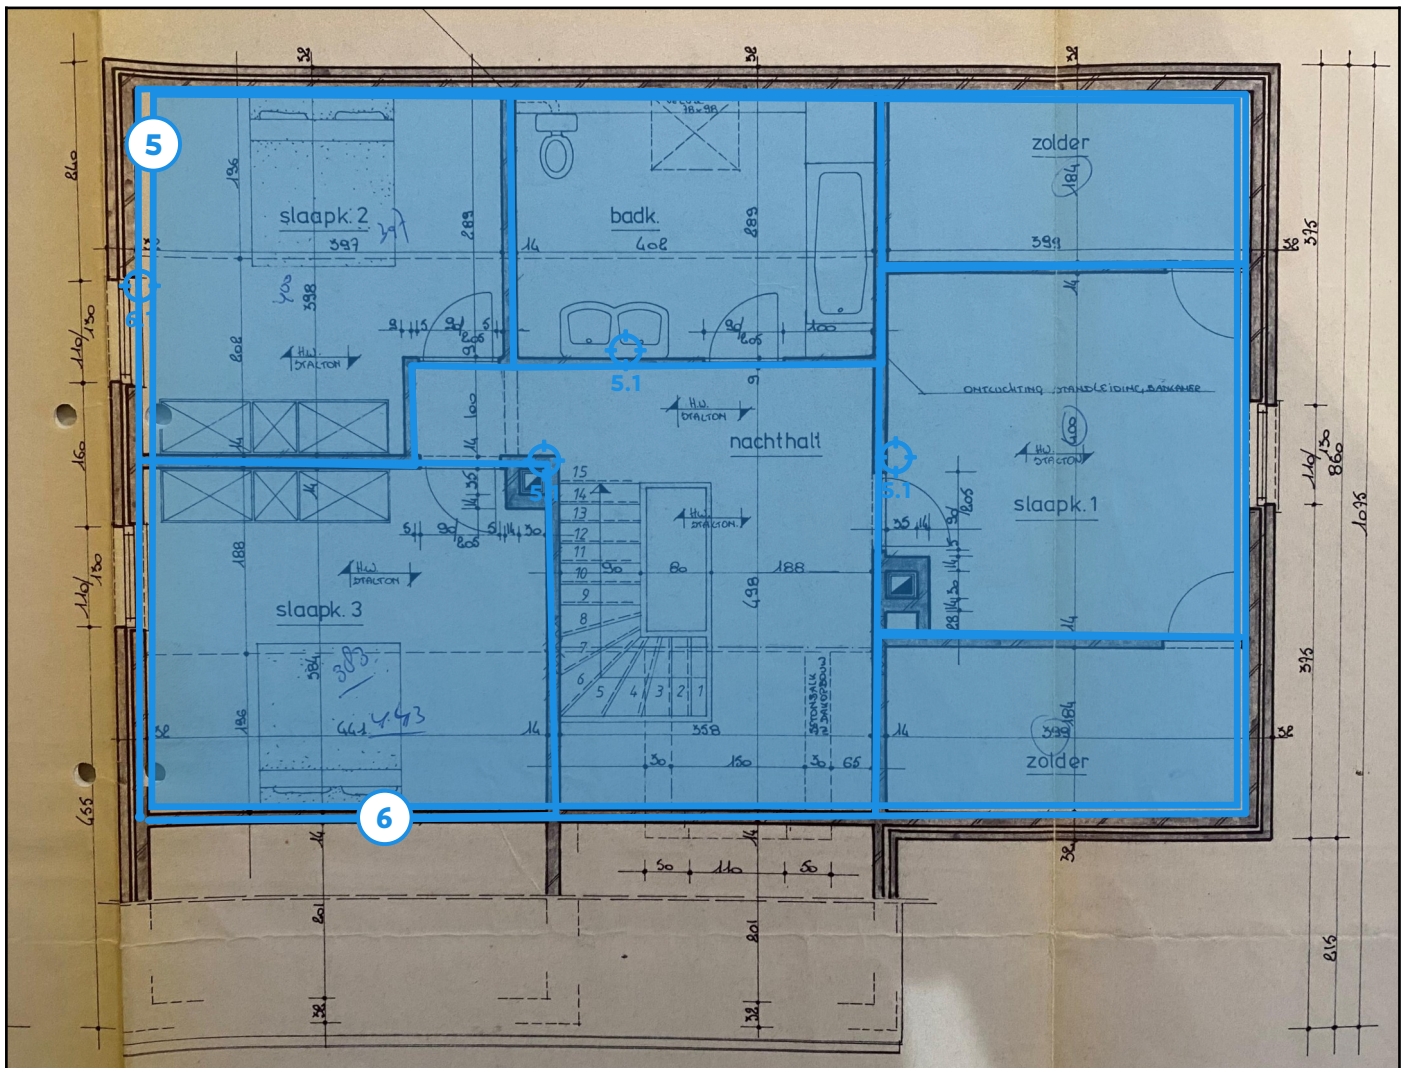
Plan 1.3: Verdiep 1

Beschrijving	Type	Actie
5. Pleister plafond	Geen asbest	-
5.1 Code: M2	Mengmonster	-
6. Pleister muren	Geen asbest	-
6.1 Code: M1	Mengmonster	-

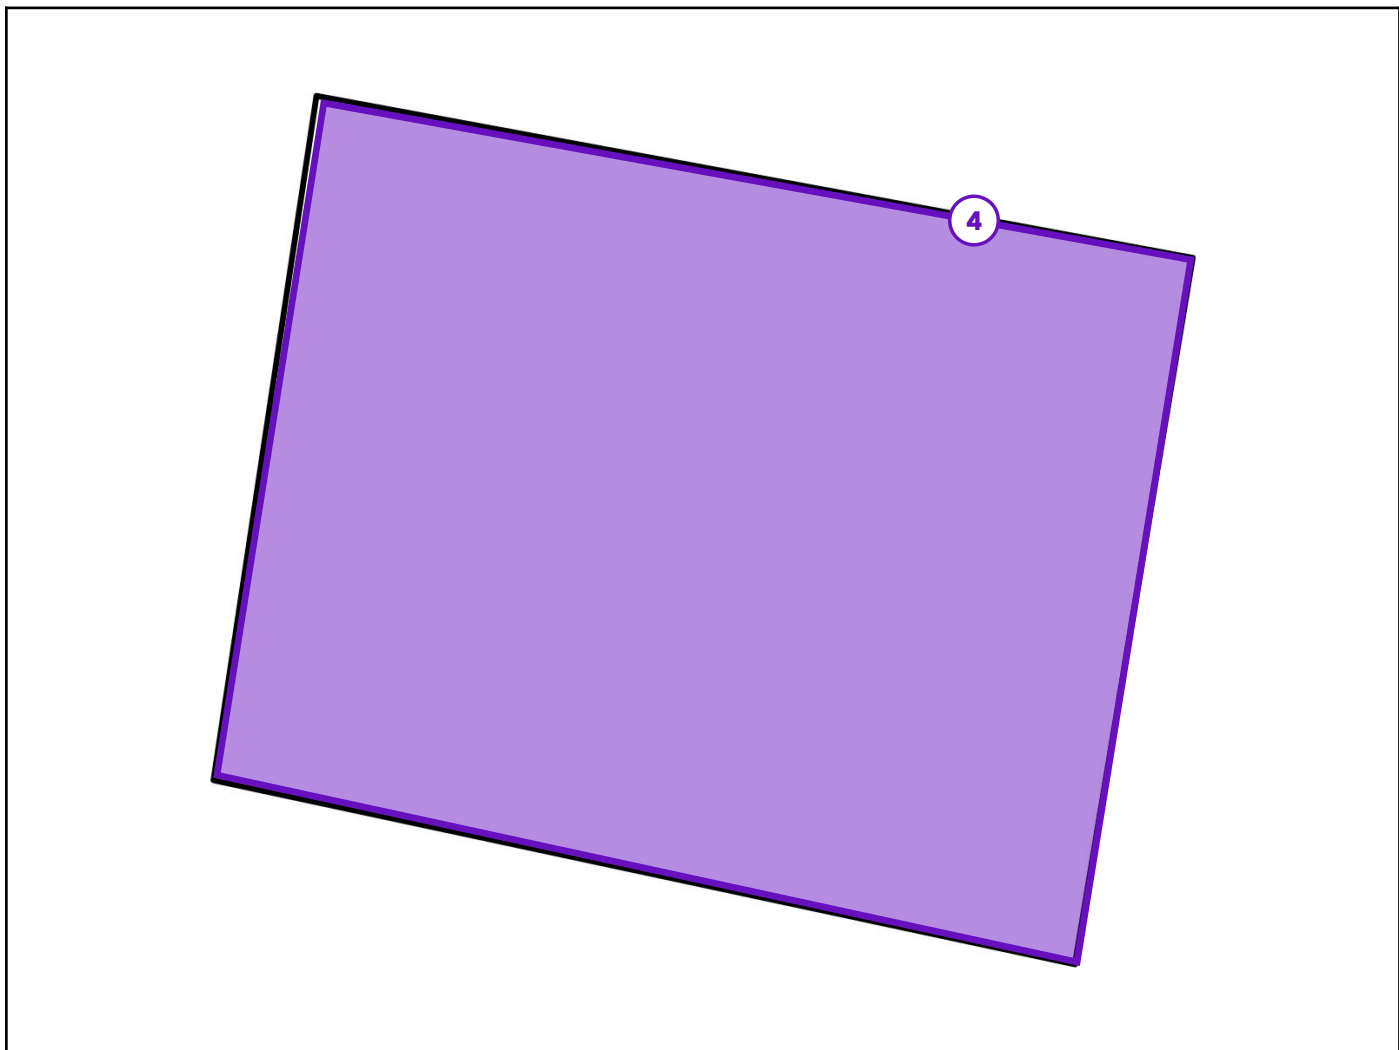
Plan 2.1: Tuinhuis plan

Beschrijving	Type	Actie
4. Tuinhuis	Advies	-

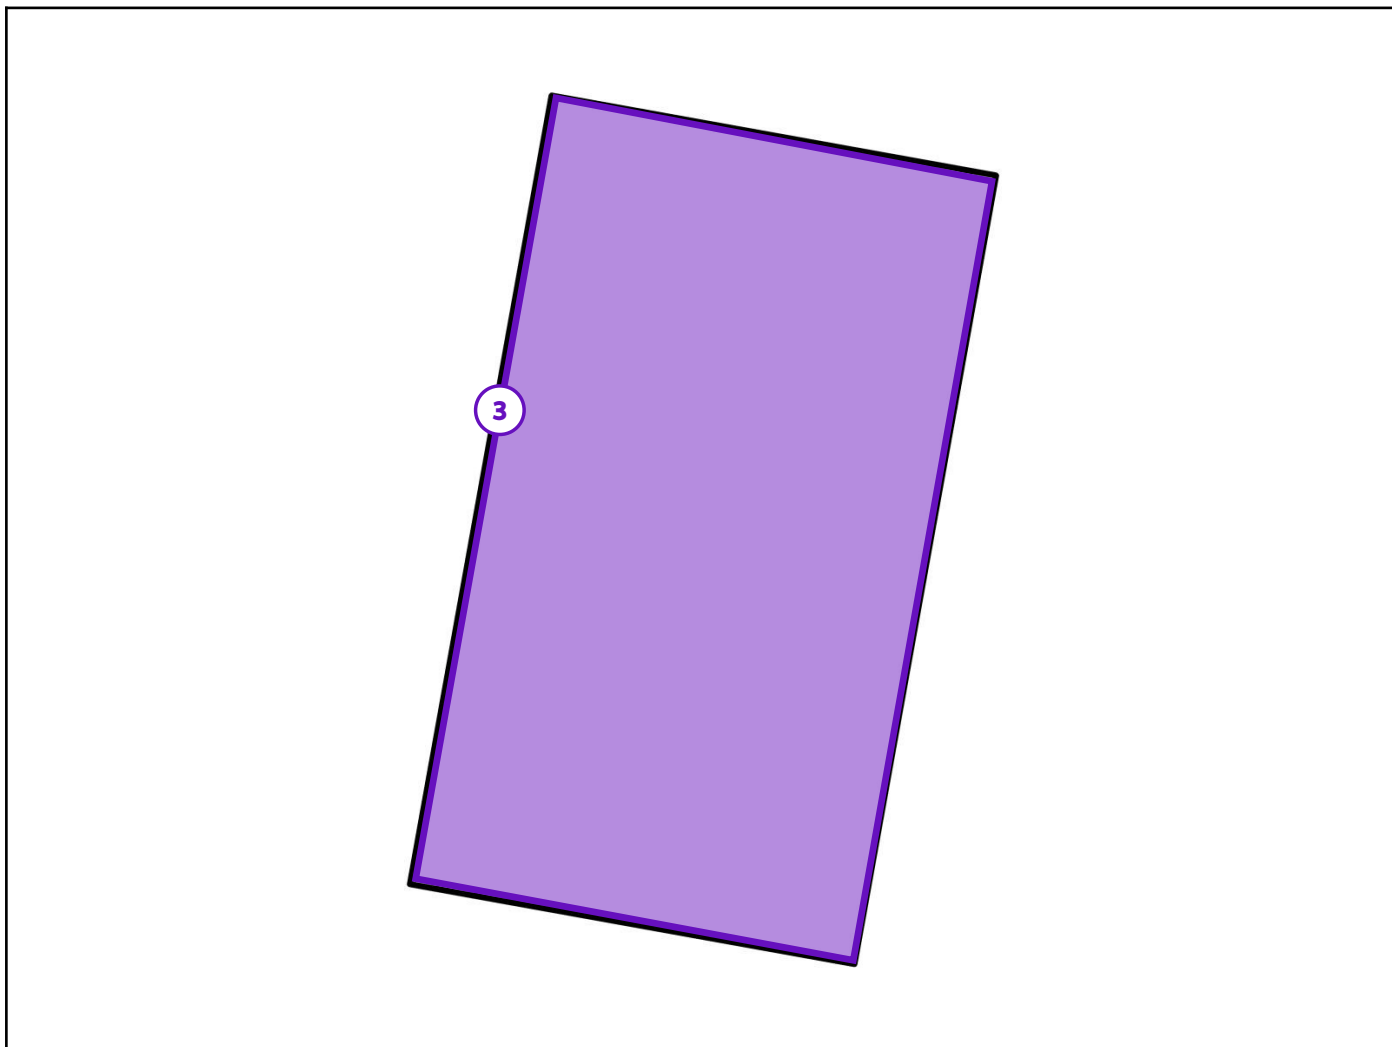
Plan 3.1: Carport plan

Beschrijving	Type	Actie
3. Carport	Advies	-
