Asbestinventarisatetest

Keelhoffstraat 47, 3620 Lanaken

Attestnummer : 20260408-000119.000

Uitgegeven op : 08.04.2026

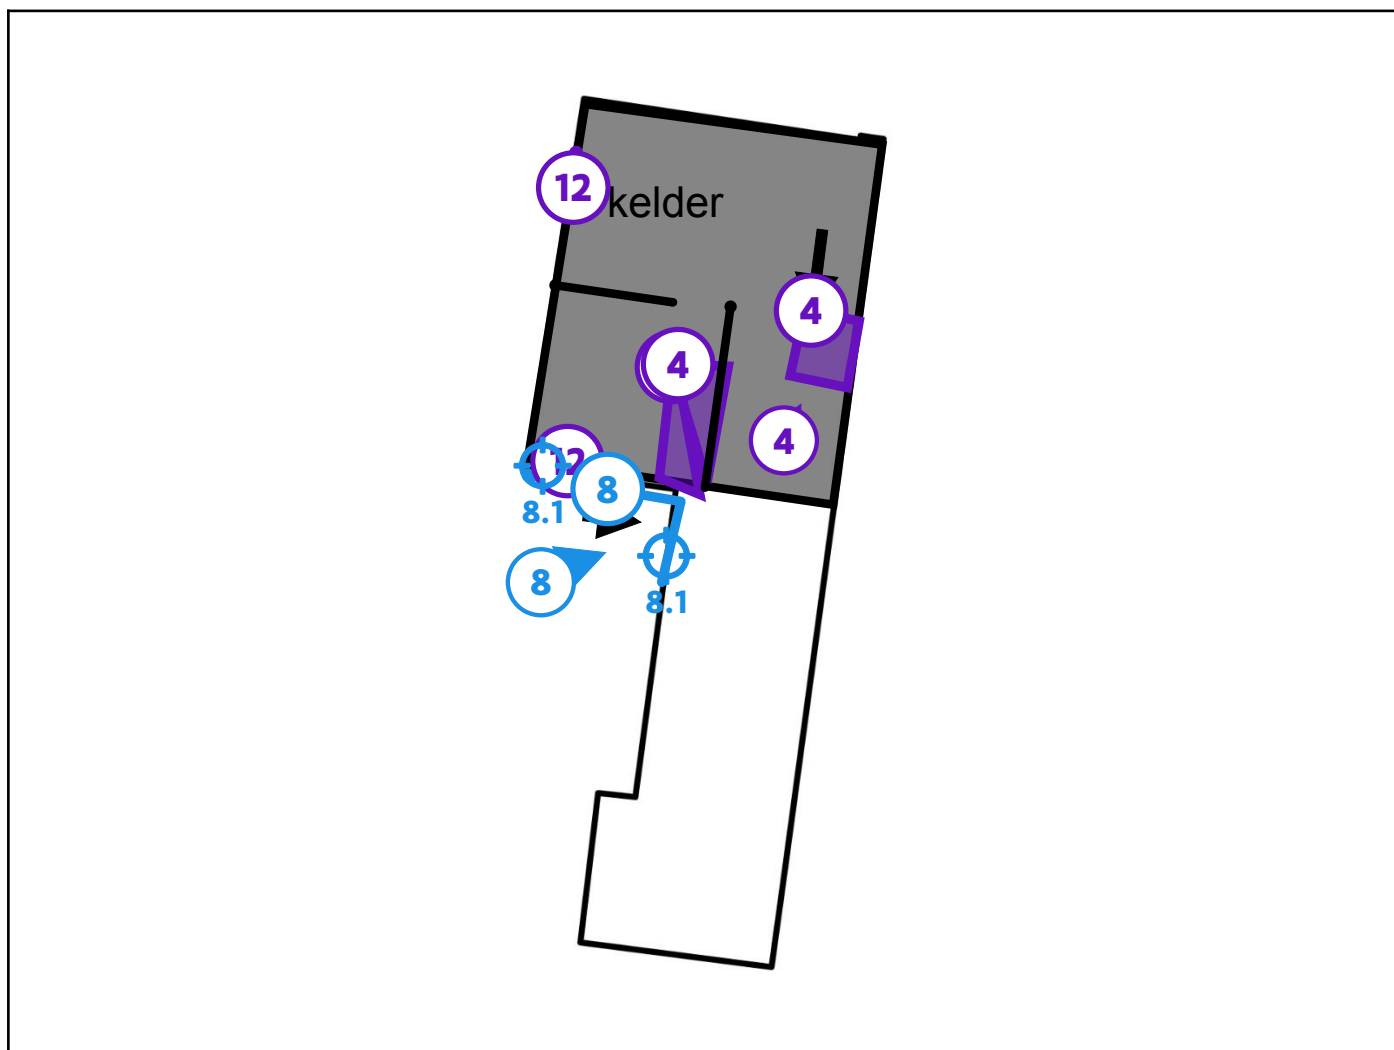
Plan 1.1: kelder

Beschrijving	Type	Actie
4. alle vloerzeilen en kastbekledingen (niet asbestverdacht)	Advies	-
8. cementeringen, keldergevel aan trap	Geen asbest	-
8.1 Code: g143	Mengmonster	-
12. siliconen ramen woning	Overige ruimte of materiaal	-

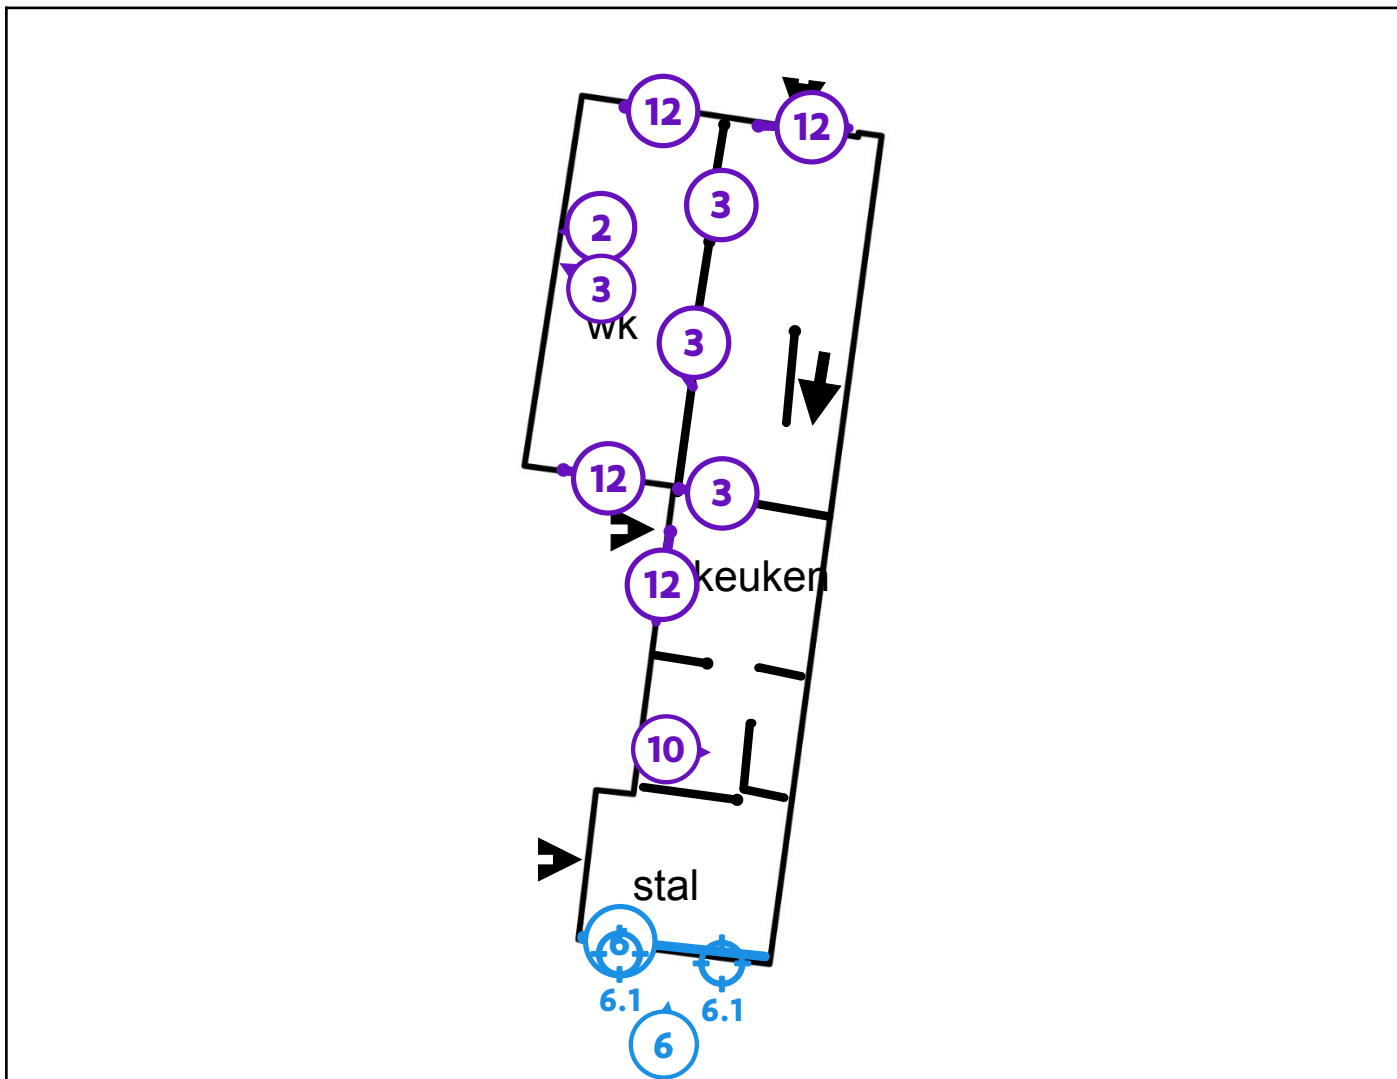
Plan 1.2: nv0

Beschrijving	Type	Actie
2. Schoorsteen rookgaskanaal	Beperking	-
3. raamtabletten en deurdorpels in natuursteen	Advies	-
6. witte mastiek ramen stal	Geen asbest	-
6.1 Code: g142	Mengmonster	-
10. CV-brander (niet verdacht)	Overige ruimte of materiaal	-
12. siliconen ramen woning	Overige ruimte of materiaal	-

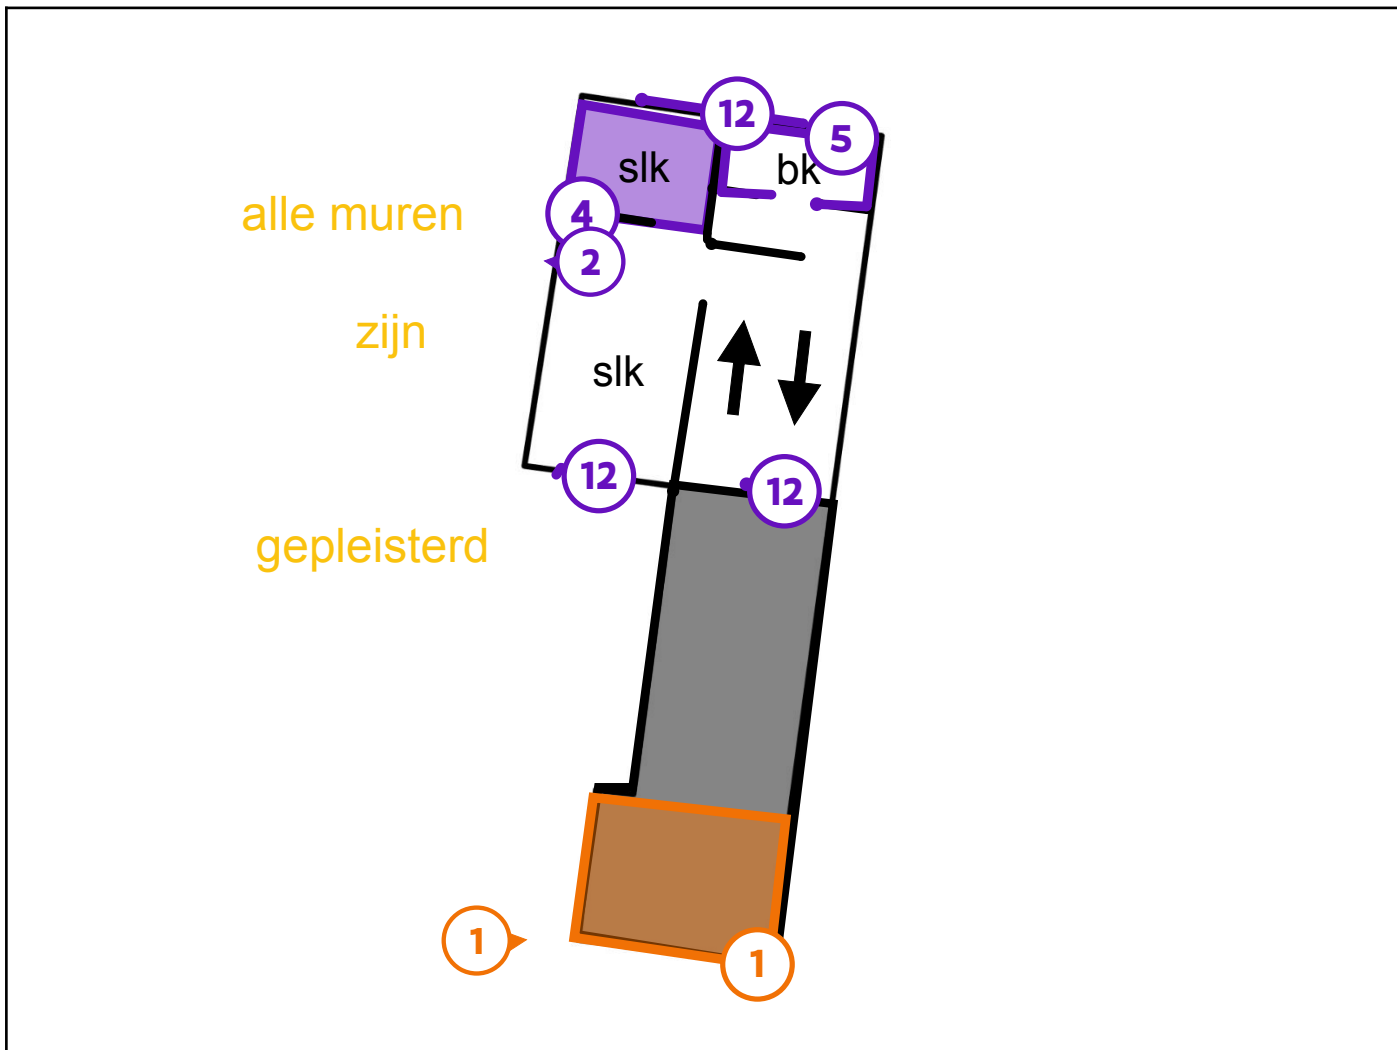
Plan 1.3: nv1

Beschrijving	Type	Actie
1. Dak in golfplaten (cement)	Asbestmateriaal	Verwijderen
2. Schoorsteen rookgaskanaal	Beperking	-
4. alle Vloerzeilen en kastbekledingen (niet asbestverdacht)	Advies	-
5. eventuele lijm faencetegels badkamer	Advies	-
7. Pleisterwerk muren	Geen asbest	-
12. siliconen ramen woning	Overige ruimte of materiaal	-

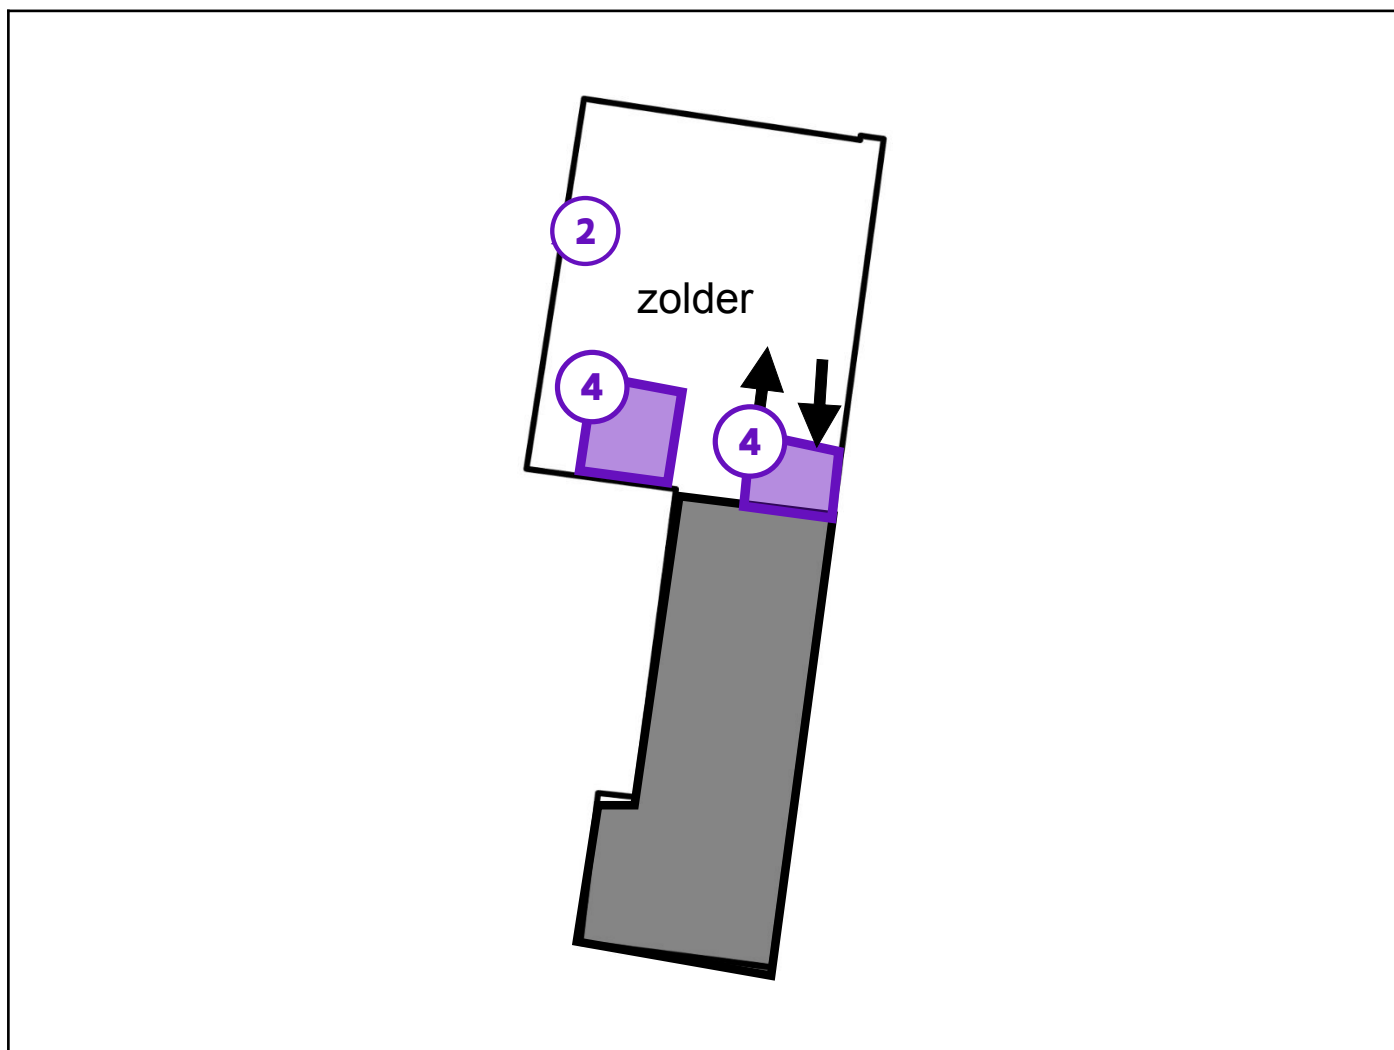
Plan 1.4: zolder

Beschrijving	Type	Actie
2. Schoorsteen rookgaskanaal	Beperking	-
4. alle Vloerzeilen en kastbekledingen (niet asbestverdacht)	Advies	-

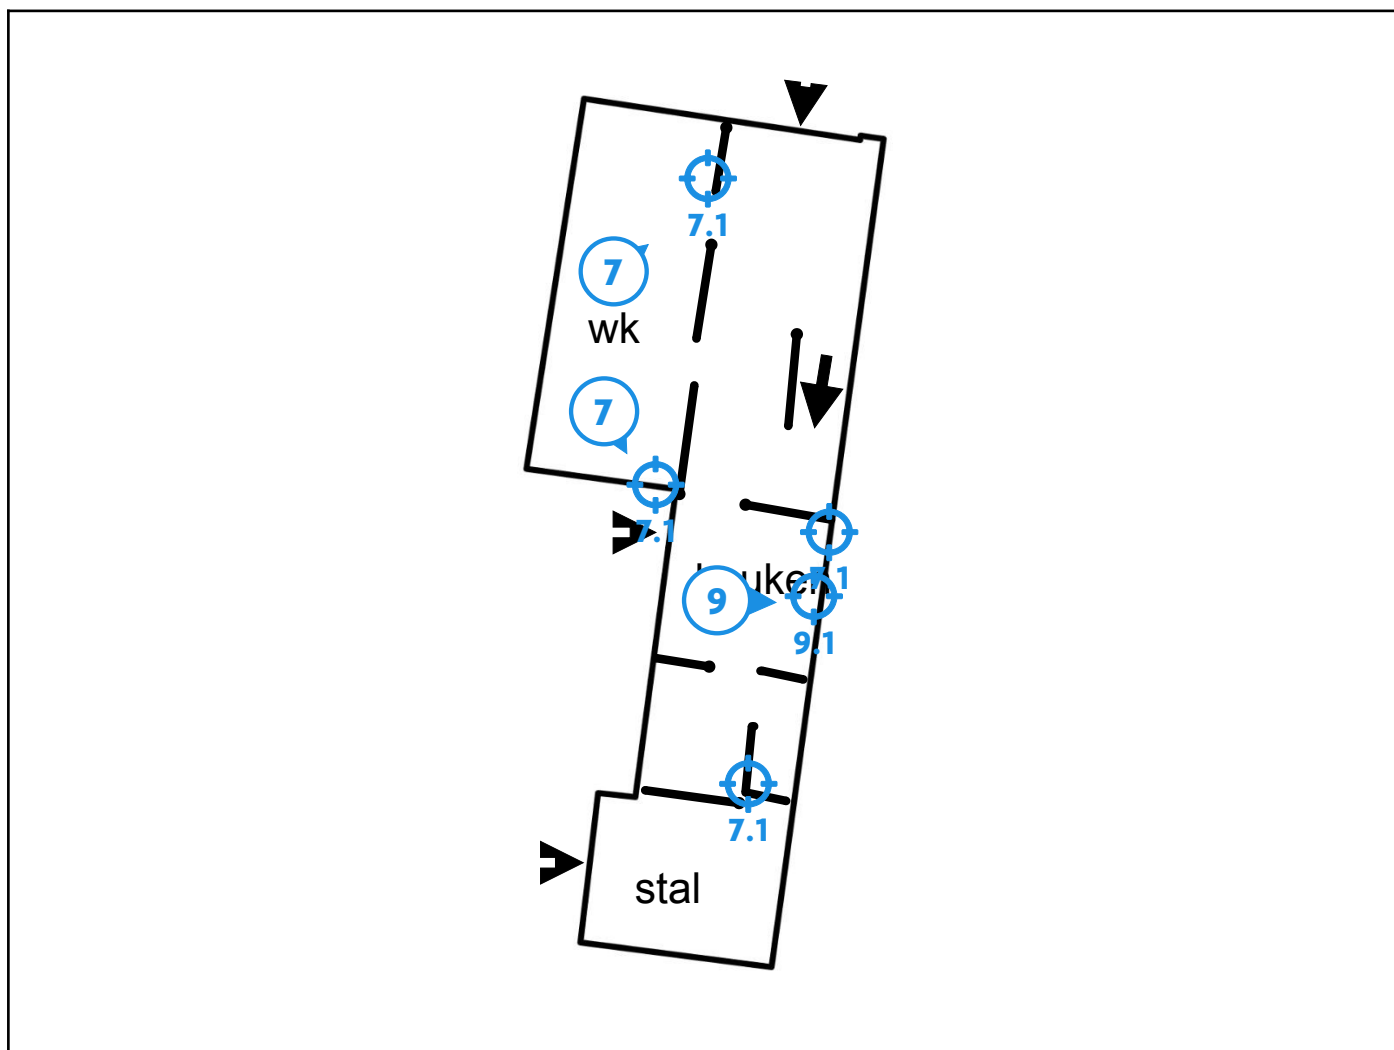
Plan 1.6: nv0 kopie

Beschrijving	Type	Actie
7. Pleisterwerk muren	Geen asbest	-
7.1 Code: g141	Mengmonster	-
9. Anti-dreunplaatje lavabo keuken	Geen asbest	-
9.1 Code: g144	Puntmonster	-

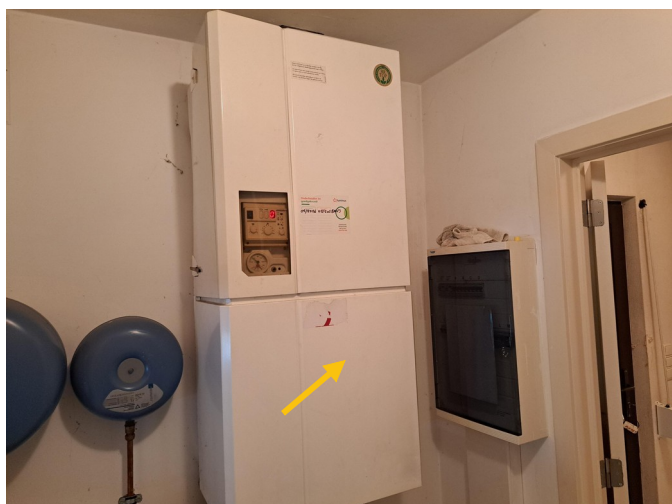
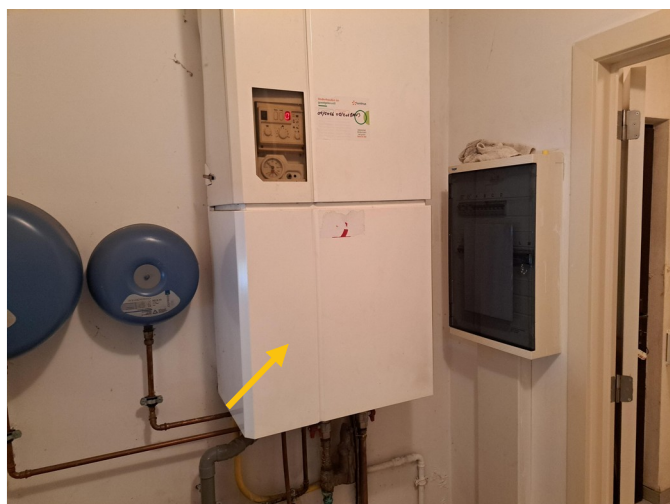
Beschrijving	Notitie	Terug te vinden op plannen
Fiche 10: CV-brander (niet verdacht)	De CV-brander bevat geen asbestverdachte materialen.	Plan 1.2: nv0
Fiche 11: Onderdak (niet-asbestverdacht)	zwarte doek	Plan 1.5: dakenplan
Fiche 12: siliconen ramen woning	-	Plan 1.1: kelder Plan 1.2: nv0 Plan 1.3: nv1
